# 異常箇所事例集

平成28年1月

# 道路巡視 異常箇所の事例

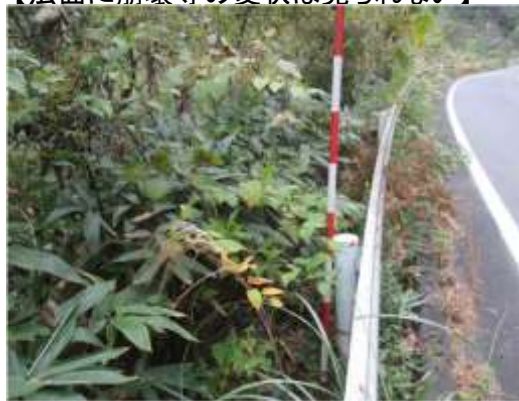
- 盛土法面の舗装に斜めひび割れ、段差  
【法面に崩壊等の変状は見られない】

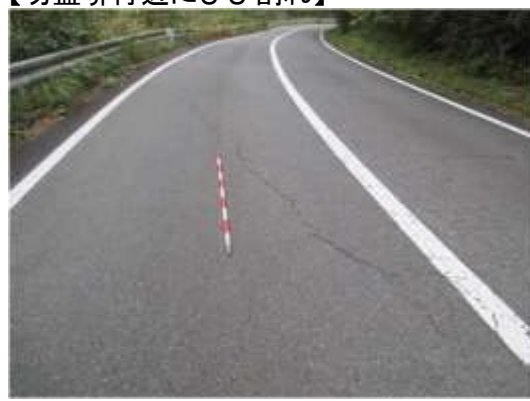
- 車上からの異常(気づき)  
【切盛堺付近にひび割れ】

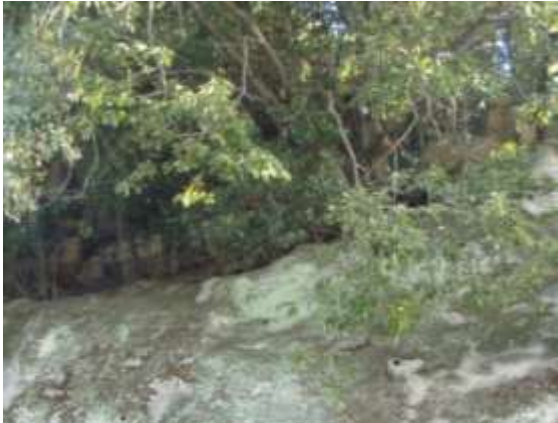
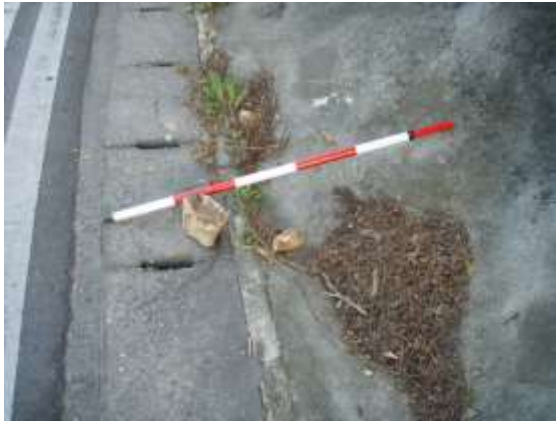
| ②落石・崩土・堆積物 | ●法面上部に転石、浮石あり口 | ●路肩に落石あり |

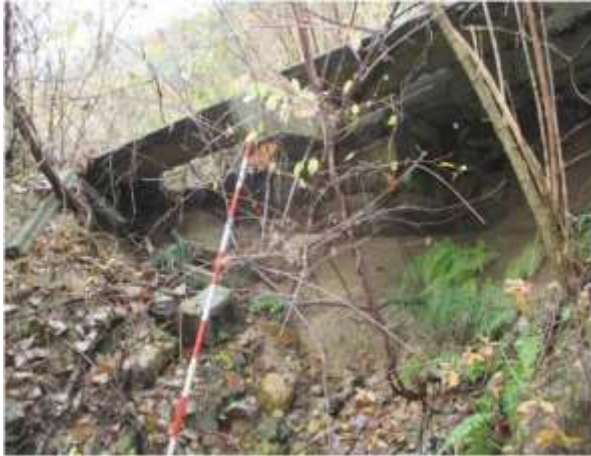
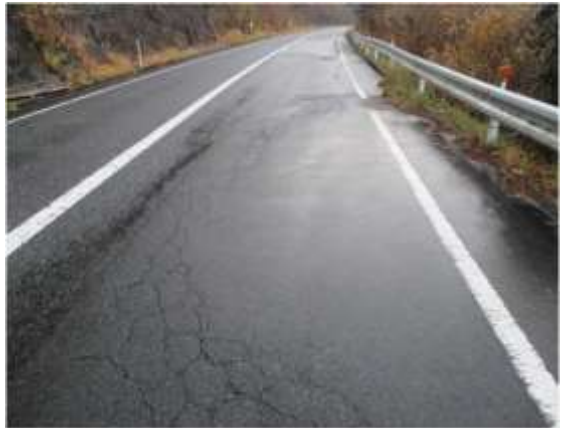
| 崩落(洗堀) | ●法面が崩壊し、小段水路が浮いている | ●車上からの異常(気づき)<br>【舗装補修後、新たなひび割れ発生】 |

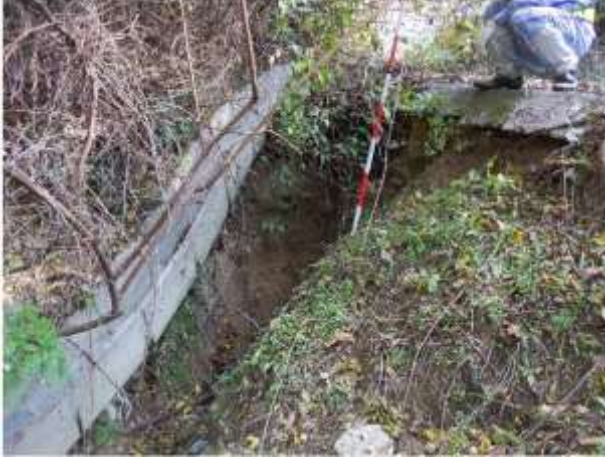
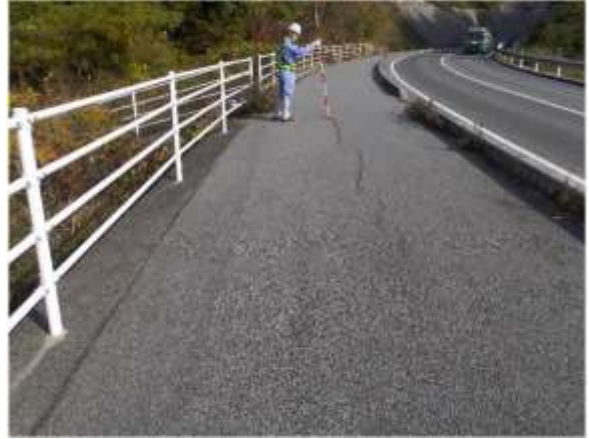
| 崩落<br>(洗堀) | ●法面排水溝周辺部の洗掘<br>【さらに洗掘が進行し、崩壊の可能性あり】<br> | | ●車上からの異常(気づき)<br>【路面に連続したひび割れ発生】<br>(幅の広いひび割れ)<br> |

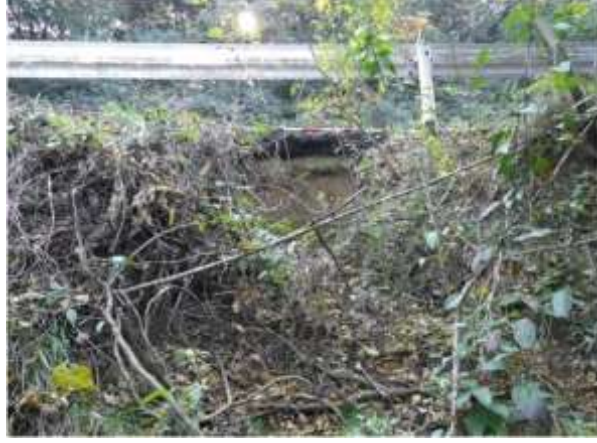
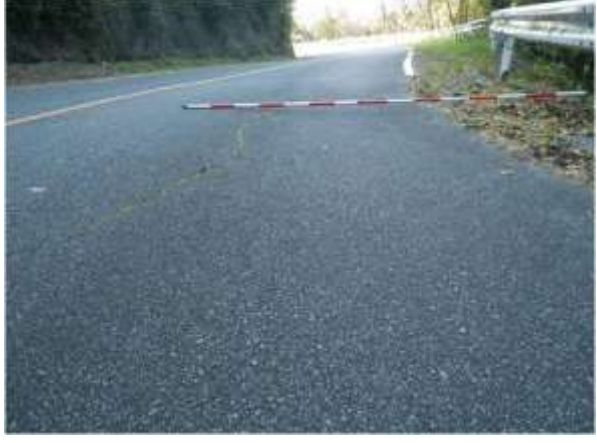
| | ●路肩の崩壊<br>【路面排水による洗掘】<br> | | ●車上からの異常(気づき)<br>【路面にひび割れ及び路肩の陥没】<br> |

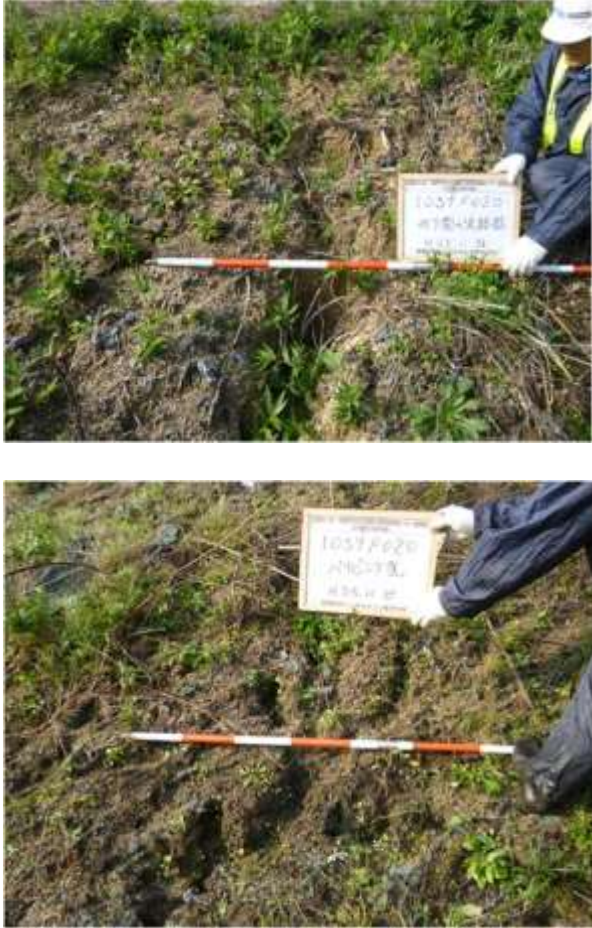
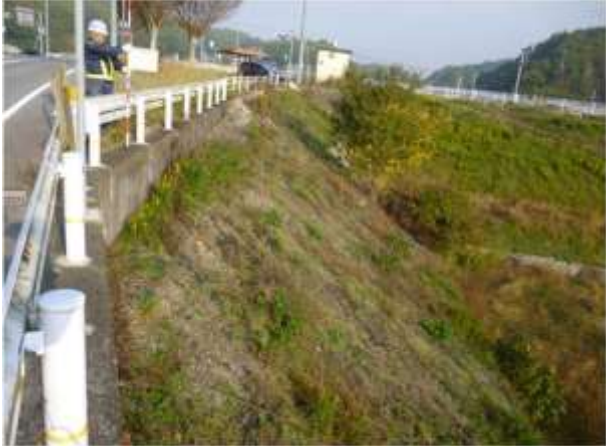
| 肌<br>落<br>、<br>ガ<br>リ<br>ー<br>浸<br>食 | <b>●盛土法面の肌落、ガリー浸食</b><br> | | <b>●車上からの異常(気づき)</b><br><b>【植生不良】</b><br> |

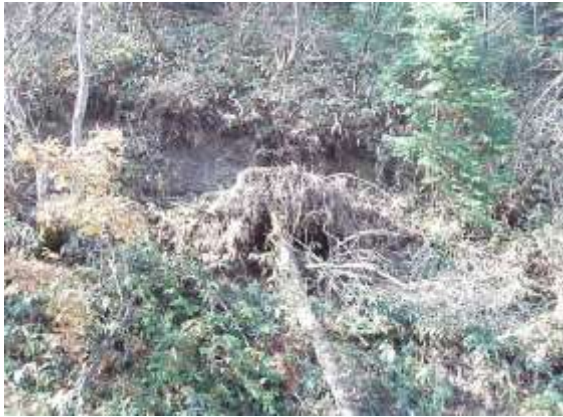
| 施設<br>区分 | (2) 法面(切土法面) | | |
|---|---|---|---|
| 崩落 | ●切土法面の崩壊<br> | | |

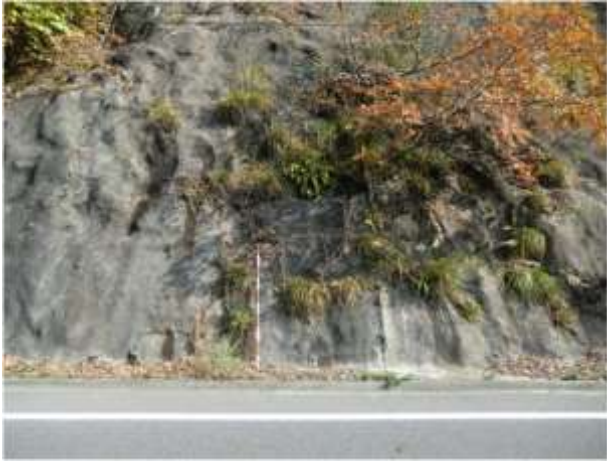
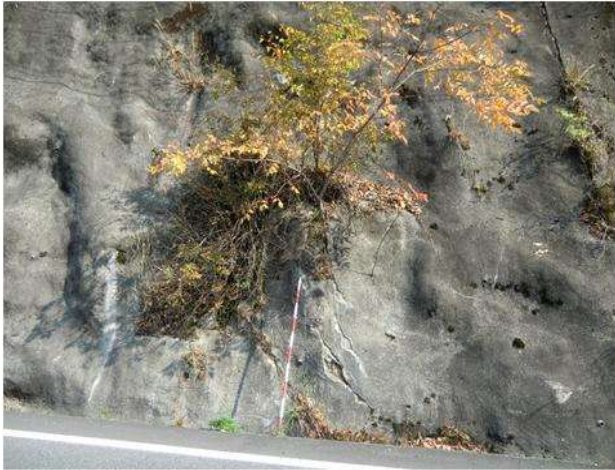
| 施設<br>区分 | (2) 法面 | | |
|---|---|---|---|
| ①ひび割れ・はく離 | ●亀裂・湧水・草木繁茂の状況 | | |

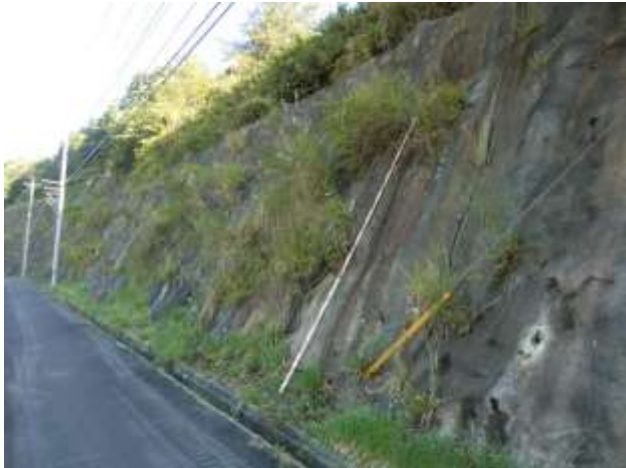
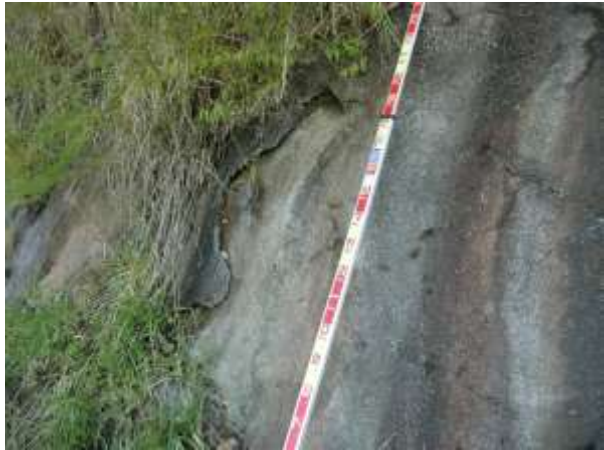
| 施設<br>区分 | (2) 法面 | | |
|---|---|---|---|
| ①ひび割れ・はく離 | ●広範にひび割れ, 一部はく離 | | |

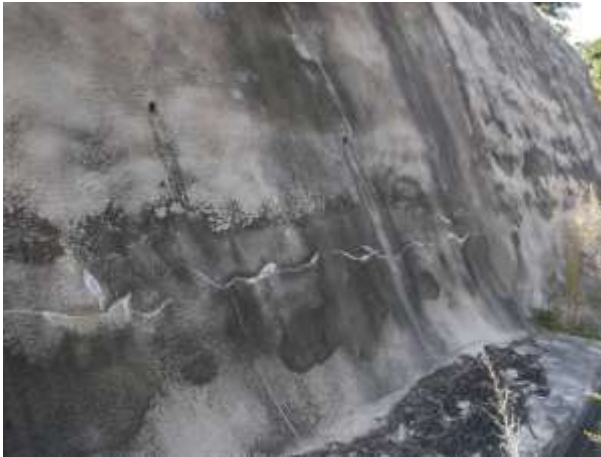
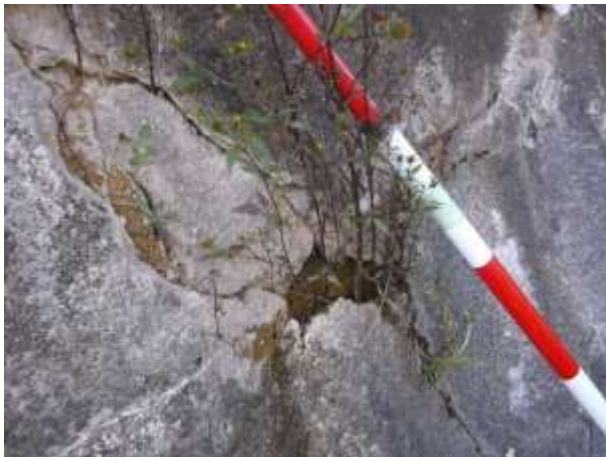
| ①ひび割れ・はく離 | ●広範にひび割れ, 一部はく離 | | |

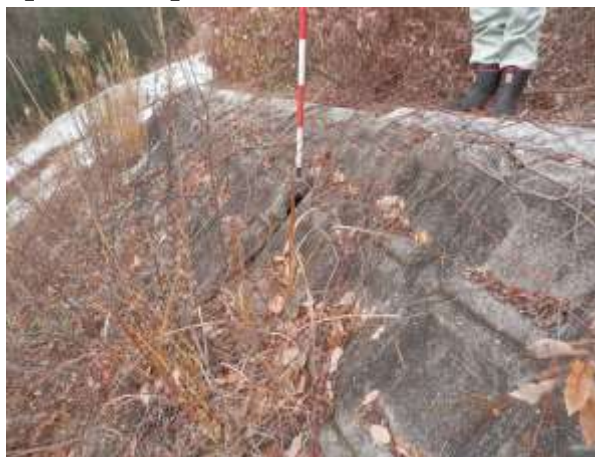
●ブロック張の目地部段差  
【はらみだし】

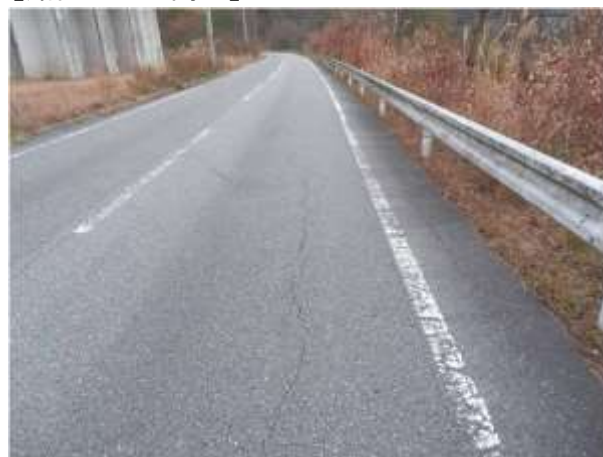
●車上からの異常(気づき)  
【路面にひび割れ】

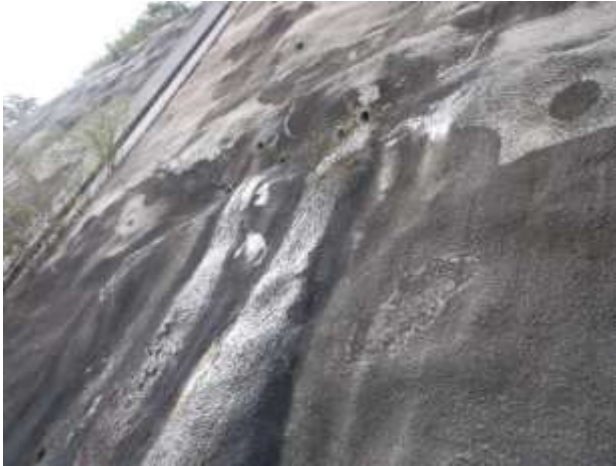
| 施設<br>区分 | (2)法面 | | |
|---|---|---|---|
| ④排水・湧水 | <p>●水抜きパイプより湧水</p> | | |

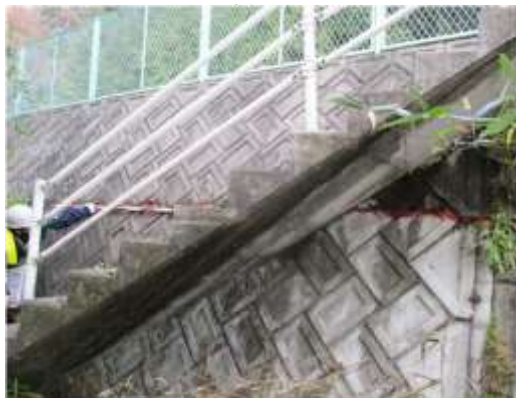
### ●ブロック積のひび割れ、はらみだし

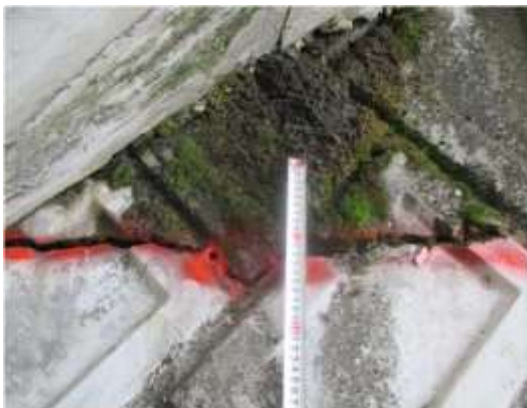
【水平方向のひび割れ】近景

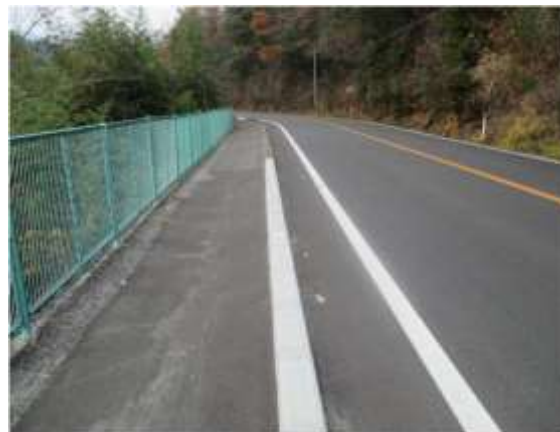
#### 【路面の補修状況】

※段差等により、舗装及び縁石の補修が  
されている  
今後、路面のひび割れ、段差に注意が  
必要である

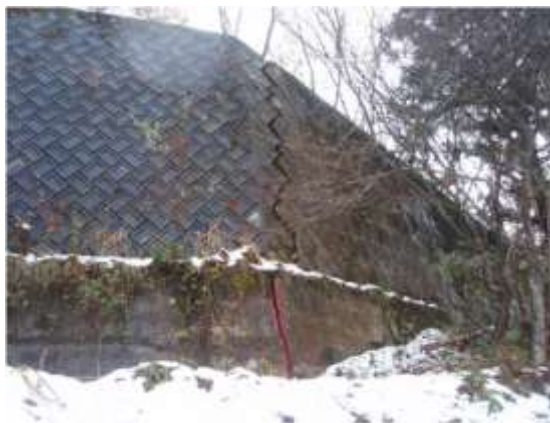
【ひび割れ】遠景

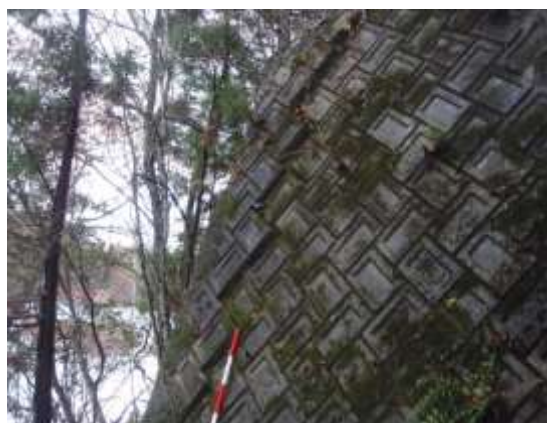
【ひび割れ、はらみだし】

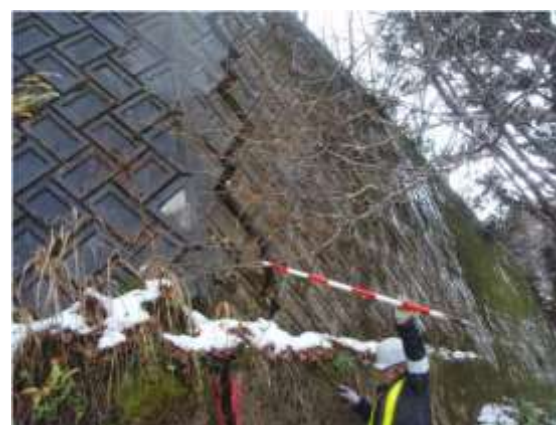
【ひび割れ】近景

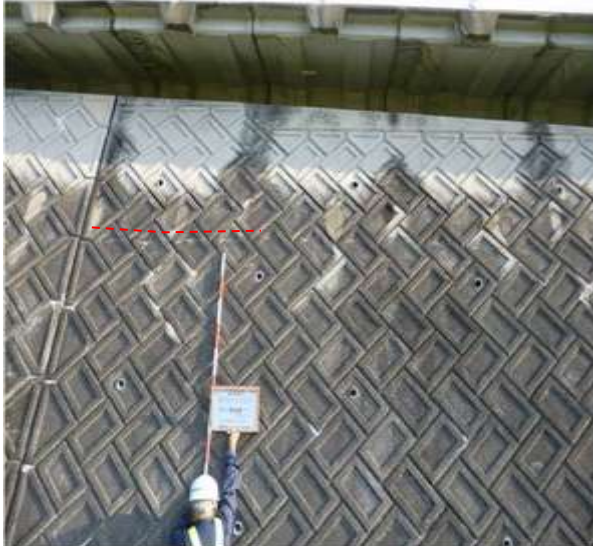
### ●ブロックに水平方向にひび割れ

※ひび割れの進行状況に注意

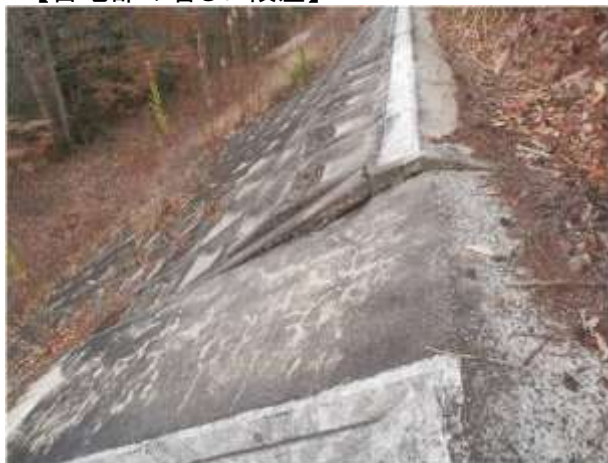
●ブロック張の目地部段差  
【目地部の著しい段差】

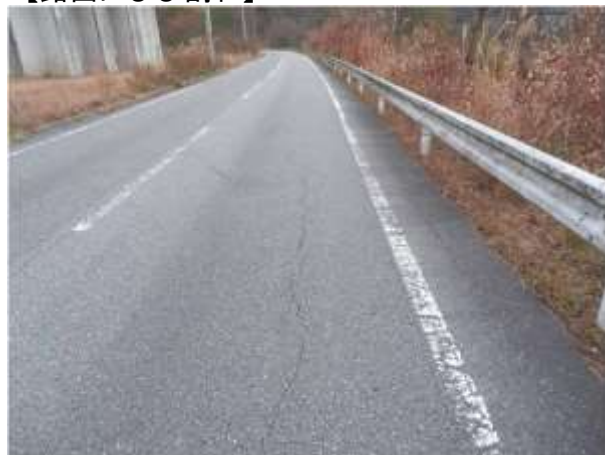
●車上からの異常(気づき)  
【路面にひび割れ】

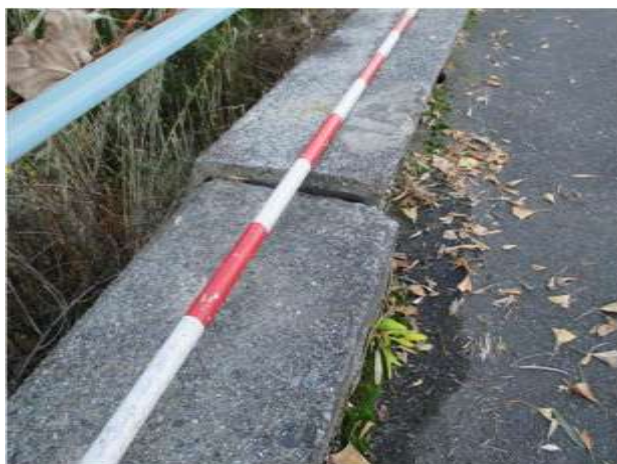
- ブロック張の目地部段差  
【目地部の著しい段差、擁壁の倒れ】

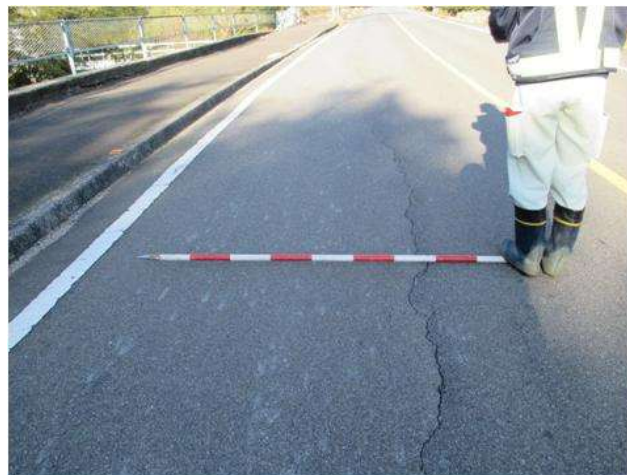
- 車上からの異常(気づき)  
【路面にひび割れ、段差】

- 【裏込め材の沈下による歩道部の陥没】

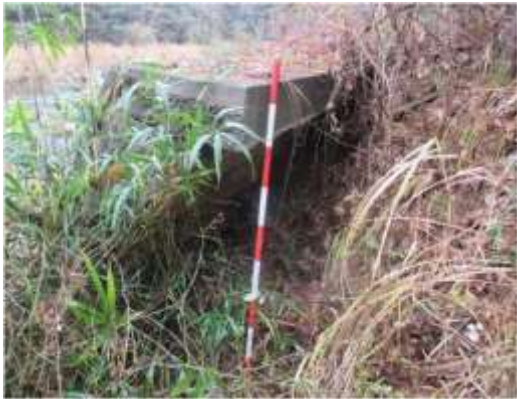
| 施設<br>区分 | (2) 法面 | | |
|---|---|---|---|
| ④ 洗掘 | ●ブロック積擁壁の裏込材が洗掘され流出<br> | | |

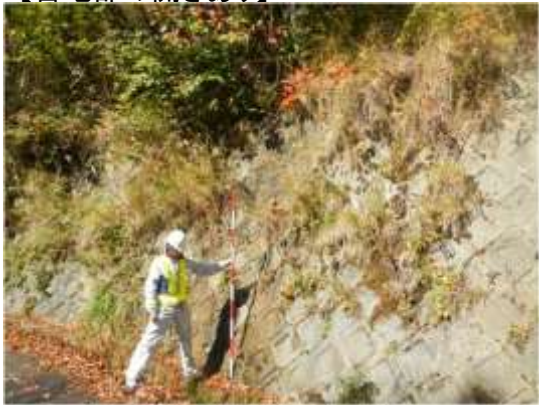
| 施設<br>区分 | (2) 法面 | | |
|---|---|---|---|
| ⑤ 排水・湧水 | ●ブロック積擁壁の目地部より湧水<br>【目地部の開きあり】 | | |

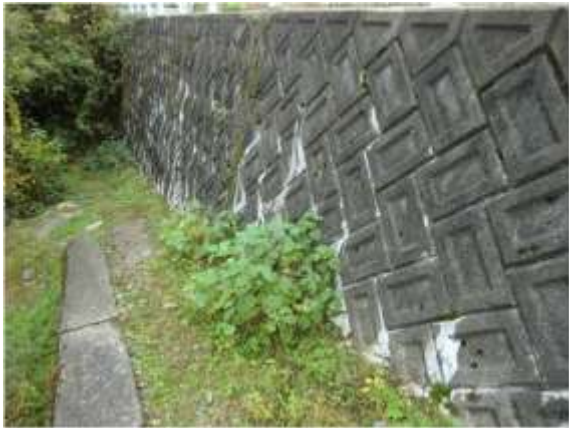
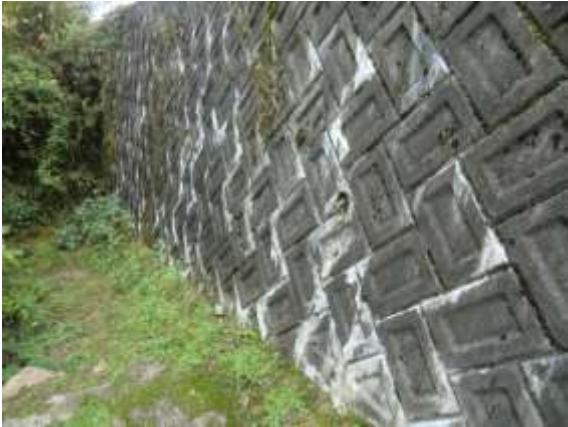
| 施設<br>区分 | (2) 法面 | | |
|---|---|---|---|
| | 【遊離石灰の滲だし】遠景 | | 【遊離石灰の滲だし】近景 |

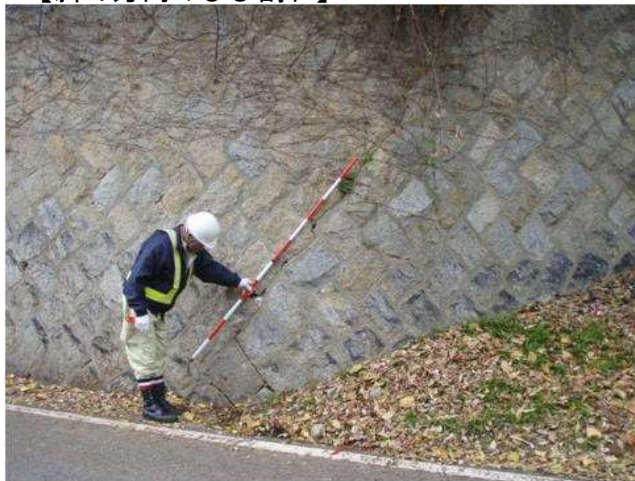
- ブロック積のひび割れ, はらみだし  
【斜め方向のひび割れ】

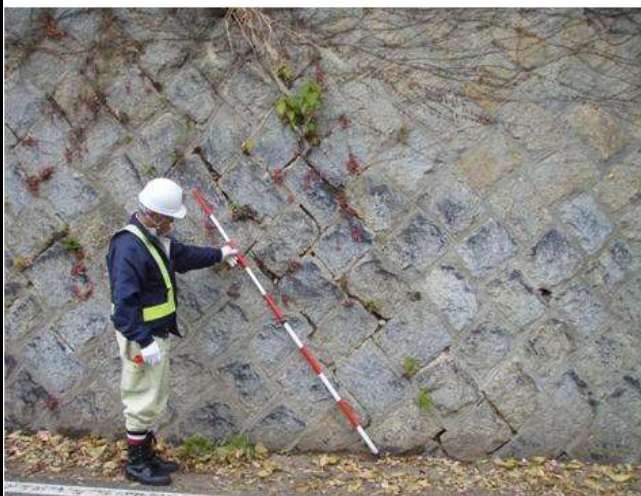
【斜め方向のひび割れ】

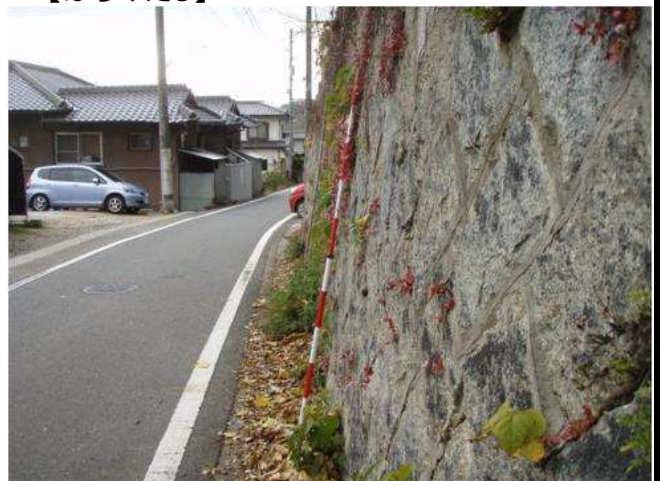
- 車上からの異常(気づき)  
【はらみだし】

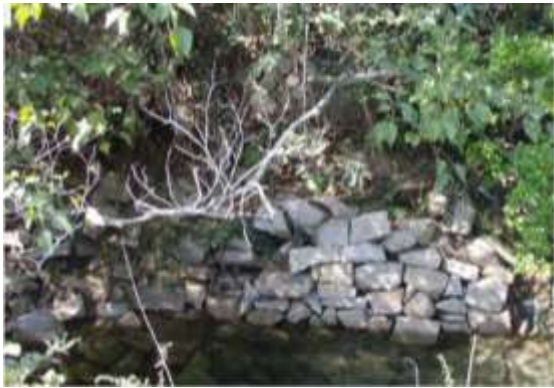
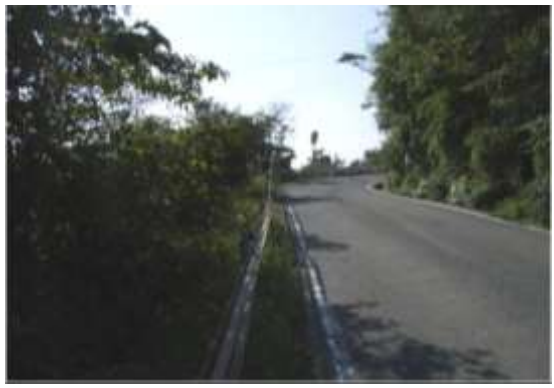
| ①<br>ひび割れ・ゆるみ・はらみ | ●石積擁壁のゆるみ・はらみだし<br>【石積の石が抜け落ち】 | ●車上からの異常(気づき)<br>【路面にひび割れ】 |

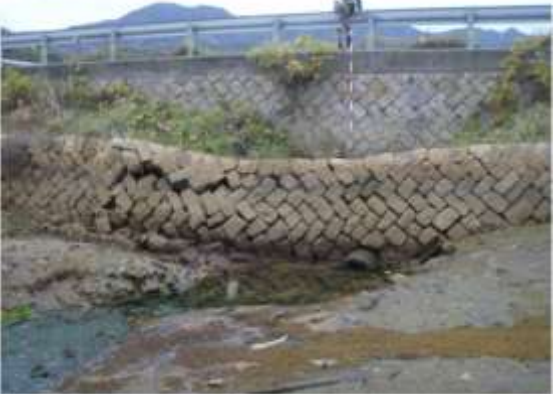
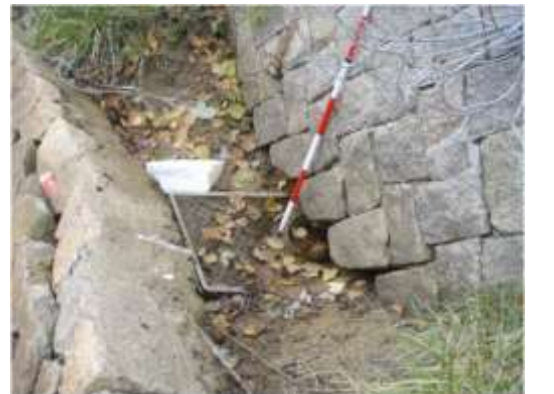
| | ●石積擁壁のゆるみ・はらみだし | ●石積擁壁のゆるみ・はらみだし【天端の状況】<br>【裏込めの沈下・陥没】 |

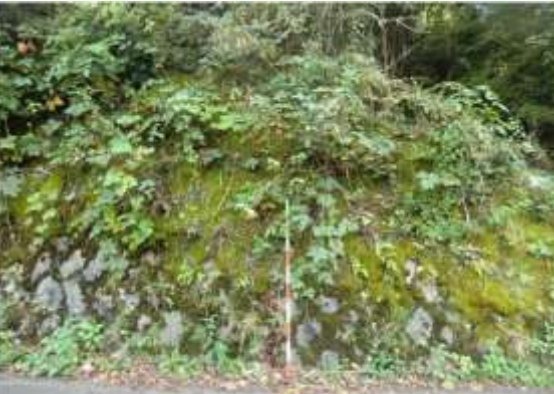
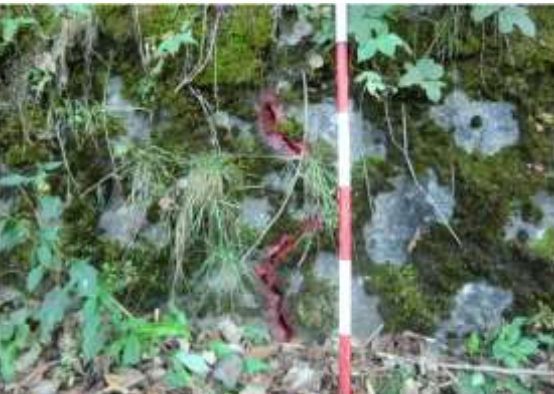
| | ●石積擁壁のひび割れ【遠景】 | ●石積擁壁のひび割れ【近景】 |

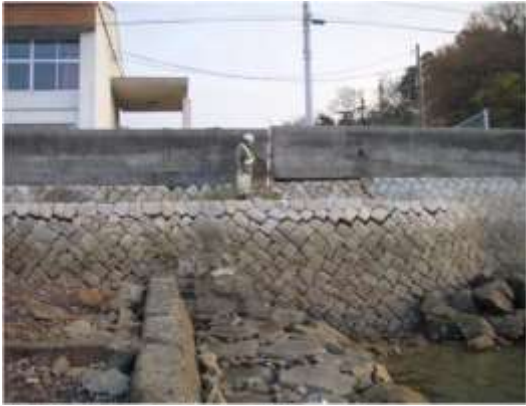
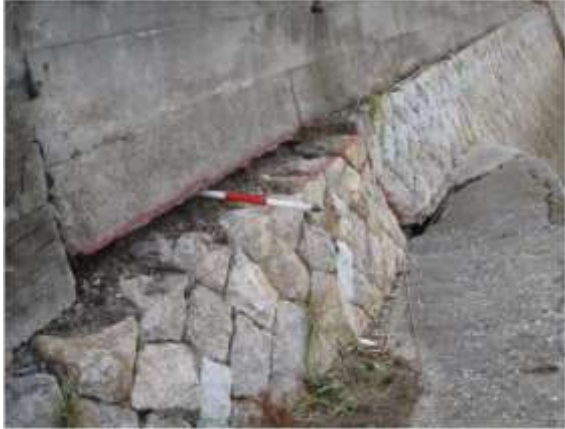
| ② 沈下・移動・倒れ<br>③ 目地の異常(目地のずれ、段差) | ●石積擁壁の沈下・倒れ【遠景】 | ●石積擁壁の沈下・倒れ【近景】 |

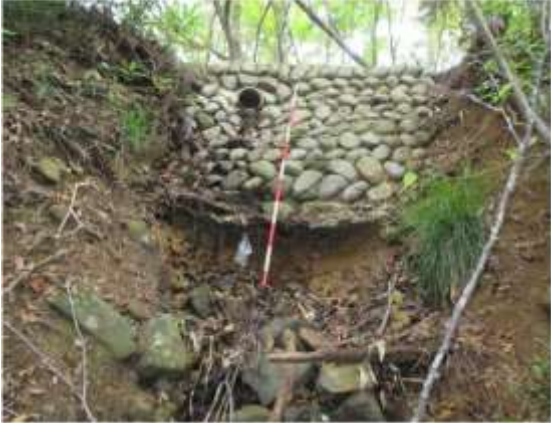
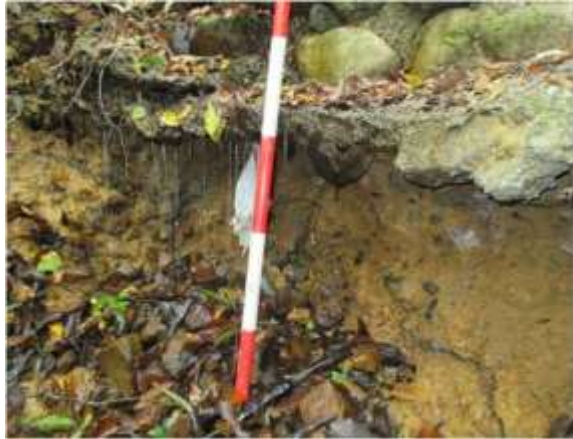
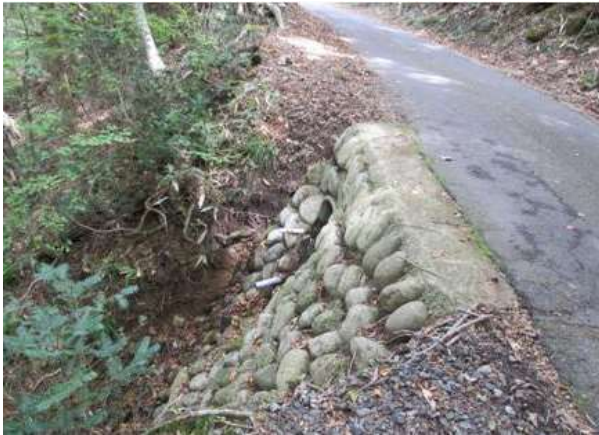
| ④<br>洗<br>掘 | <p>●石積の基礎部が洗掘</p> | <p>●車上からの異常(気づき)<br/>【路面補修後に新たなひび割れ】</p> |

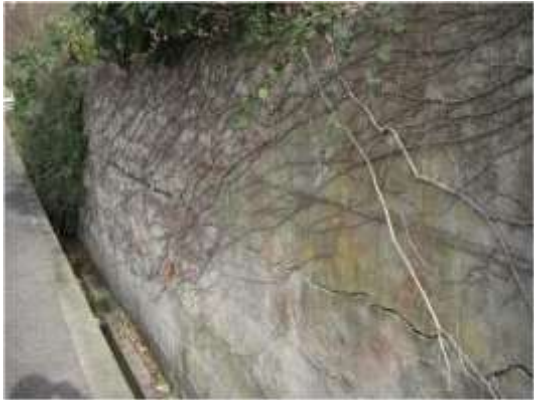
| 施設<br>区分 | (2) 法面 | | |
|---|---|---|---|
| ①ひび割れ・角落 | ●擁壁の水平方向のひび割れ<br> | | |

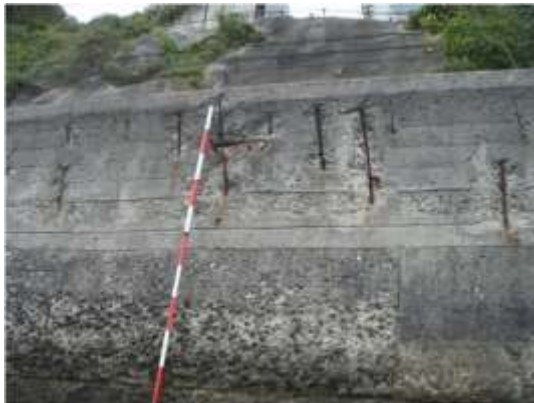
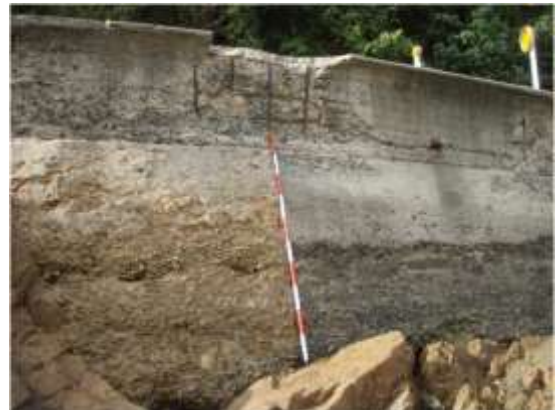
### ●擁壁のはく離・鉄筋露出

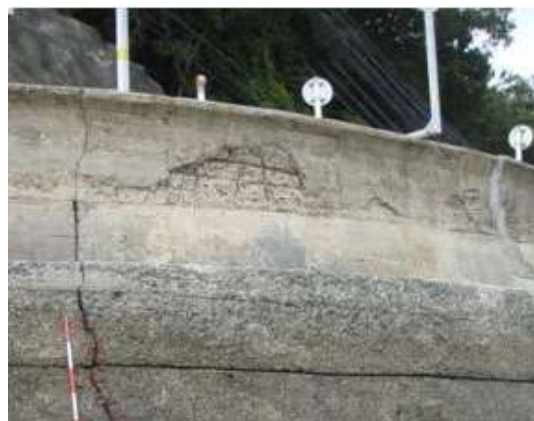
### ●はく離・鉄筋露出

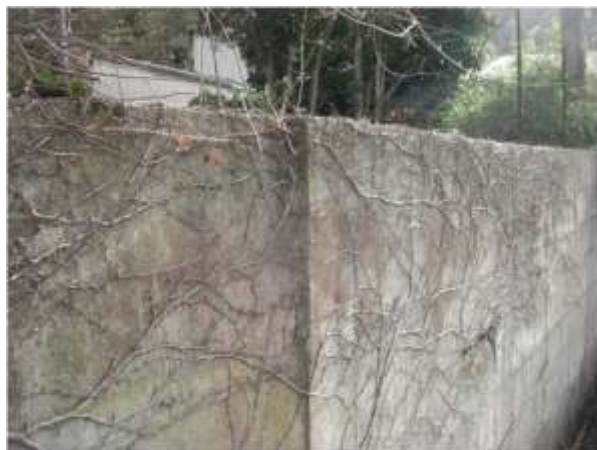
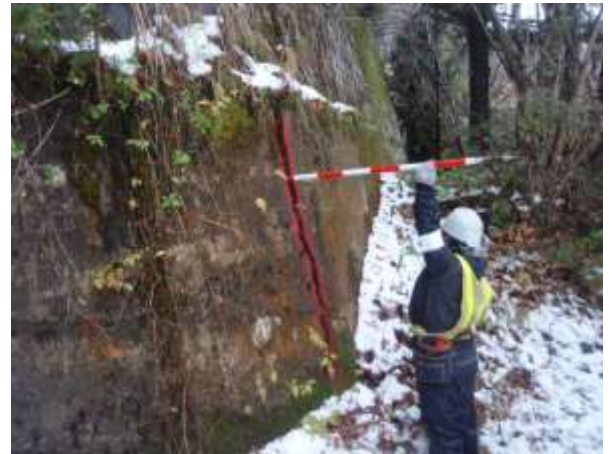
### ●擁壁の倒れ(目地部)

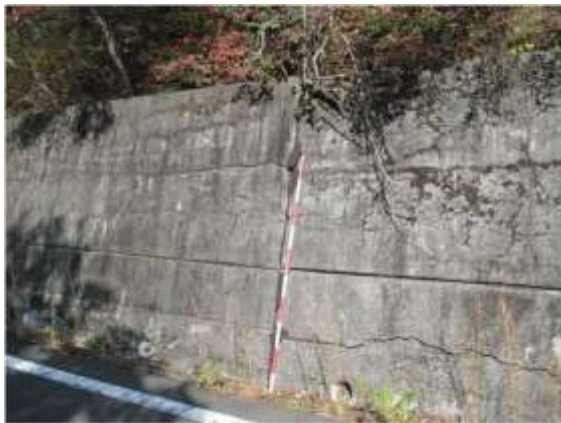
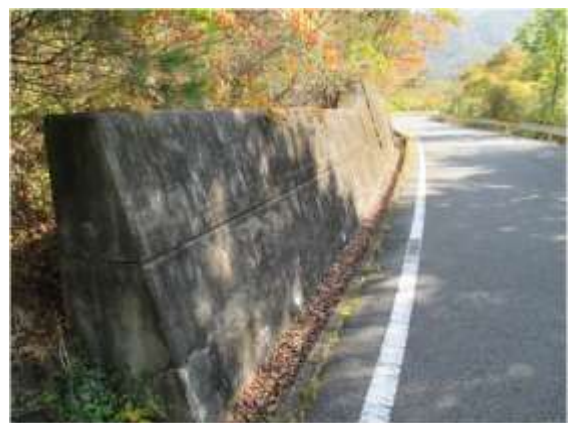
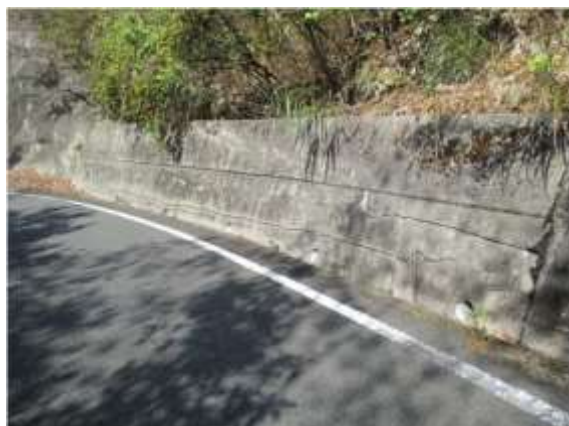
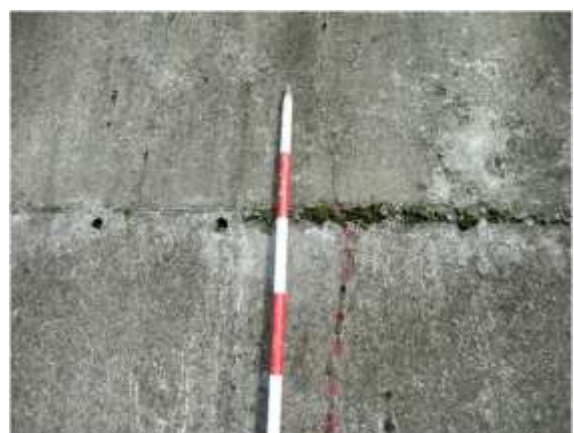
- 重力式擁壁の貫通ひび割れ  
【連続した水平方向のひび割れ】

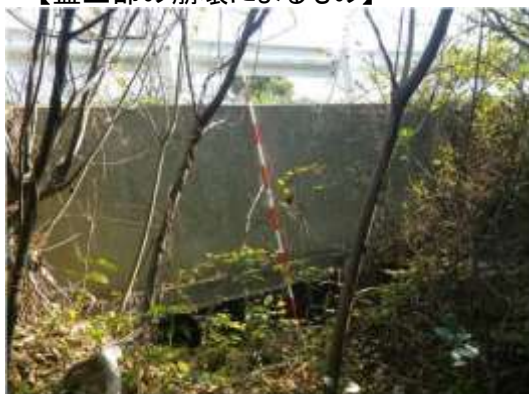
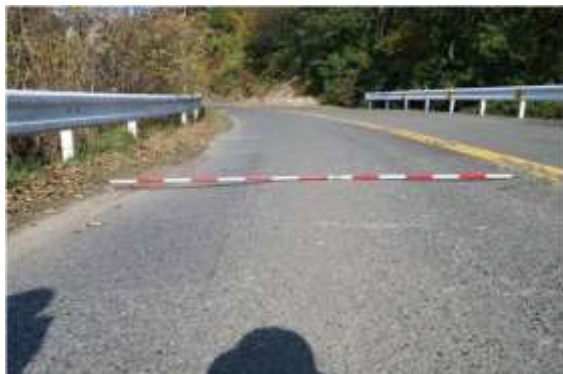
| ④ 洗掘 | ●擁壁基礎部の洗掘<br>【盛土部の崩壊によるもの】<br> | ●車上からの異常(気づき)<br>【路面に段差】<br> | |

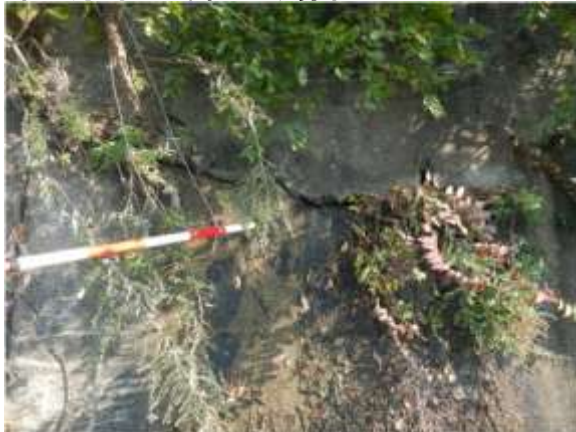
### ●水平方向ひび割れより湧水

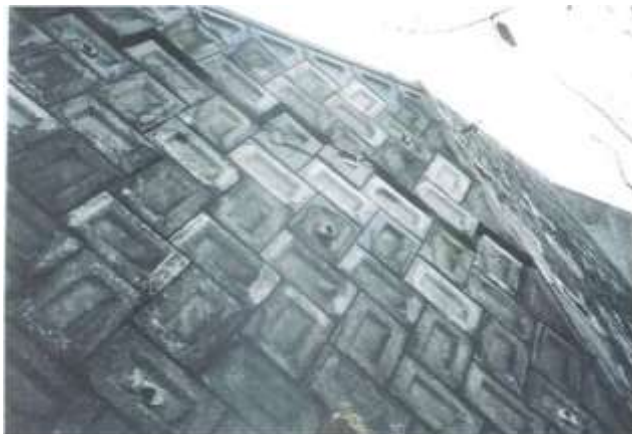
●ブロック積のひび割れ、はらみだし

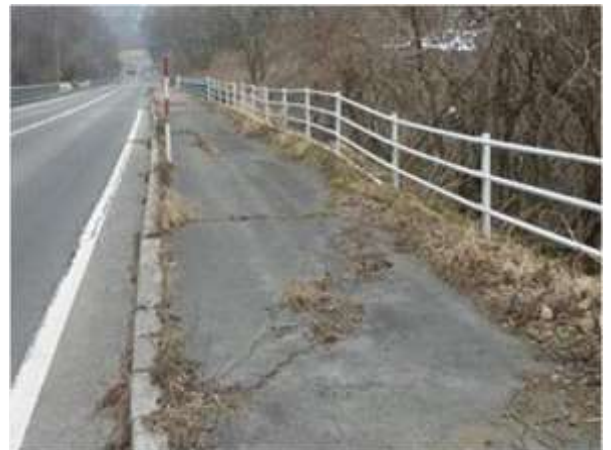
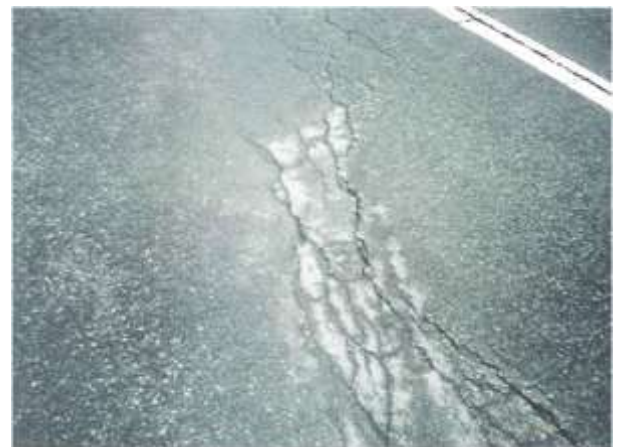
●車上からの異常(気づき)

【路面にひび割れ、段差】

【ガードパイプの支柱が傾斜】
