# 異常箇所事例集

平成28年1月

# 道路巡視 異常箇所の事例

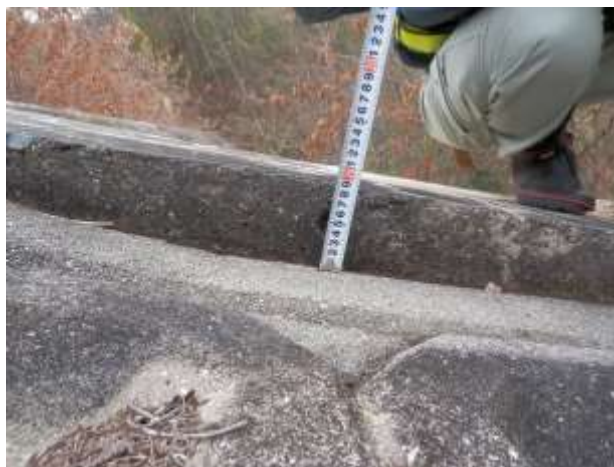
●車上からの異常(気づき)  
【路面にひび割れ】
