道路土工構造物点検要領

平成30年5月
道路整備課

1. 適用の範囲

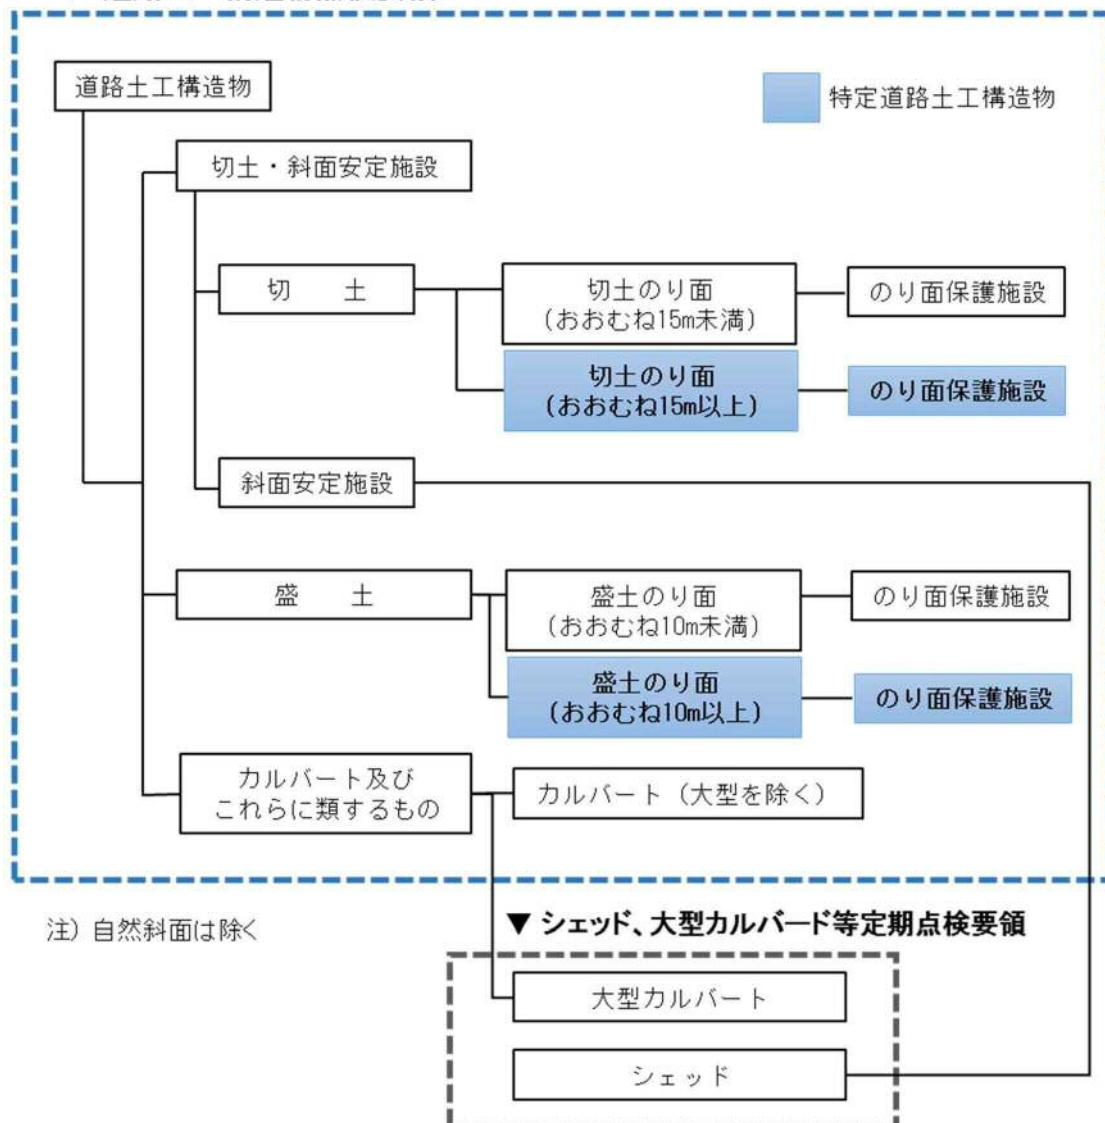
図-1 道路土工構造物の分類と適用範囲

また、本要領の適用範囲は図-1のとおりである。

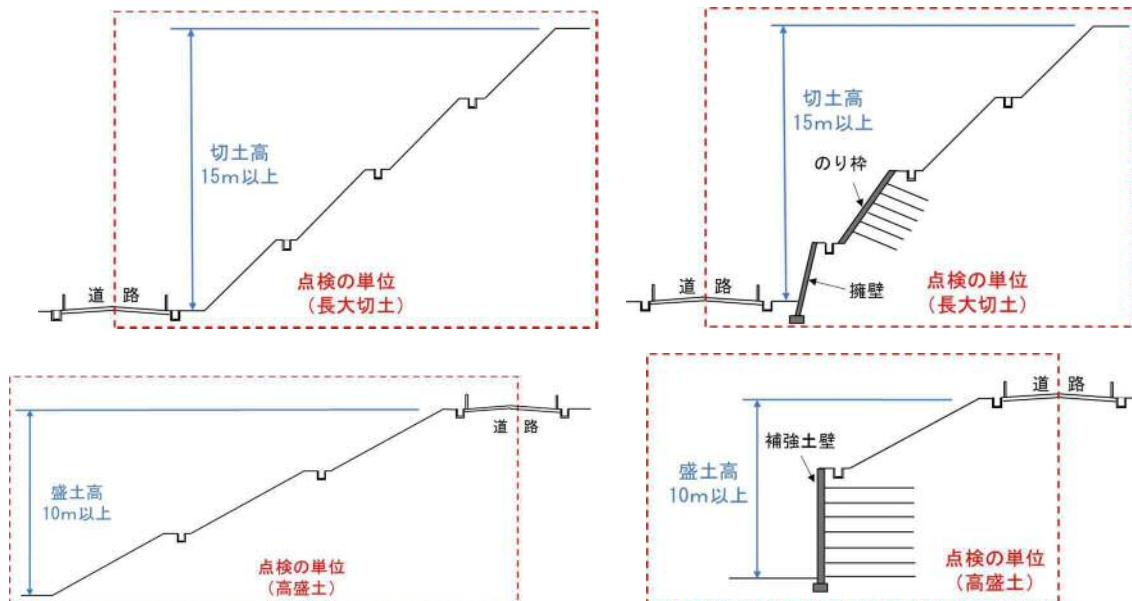
図-2 長大切土、高盛土の例

長大切土は切土高がおおむね15m以上のものであるが、のり面の高さの正確な把握が難しい場合や既存の取組みなどを踏まえ「小段3段より高い切土のり面」としてもよい。同様に、高盛土は、盛土高がおおむね10m以上のものであるが、「小段2段より高い盛土のり面」としてもよい。

高さの判断にあたっては、その道路土工構造物の被災した場合の規模を想定して判断する。切土や盛土は同一区域内でも高さや構造が変化することが一般的であるが、大規模な崩壊に至る場合は、もっとも不安定な断面から変状が発生し、それが周辺に拡大しながら進展していくことが多い。したがって、同一の区域内の最大の高さで判断することを基本とする。

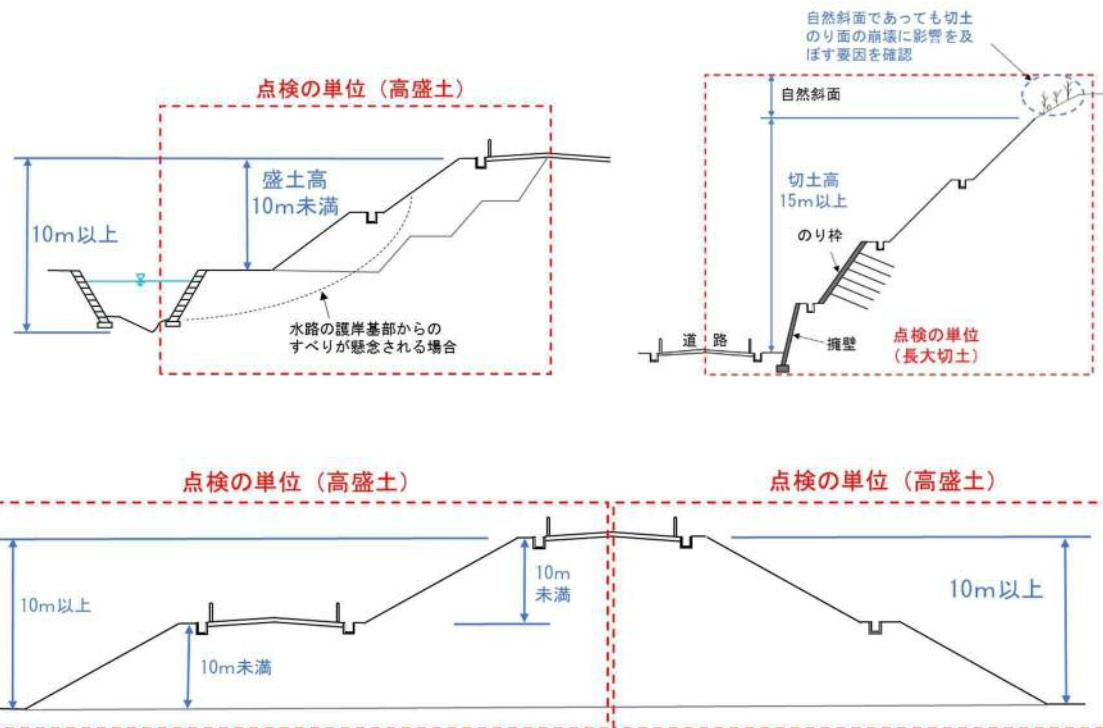
図-3 特殊な長大切土, 高盛土の例

また、高さが10mを超えない盛土やそれに含まれる擁壁等の施設が連なっており、これらの施設が一挙にすべりを生じるような被災が懸念される場合は、これら複数の施設を一つの道路土工構造物ととらえる必要がある。あるいは、盛土の前面に掘り込み水路が設置されているような場合で水路の護岸基部からのすべりが懸念されるような場合は、基礎地盤面からの盛り立て高さのみではなく、掘り込み水路の河床面からの高さで判断することが必要である。

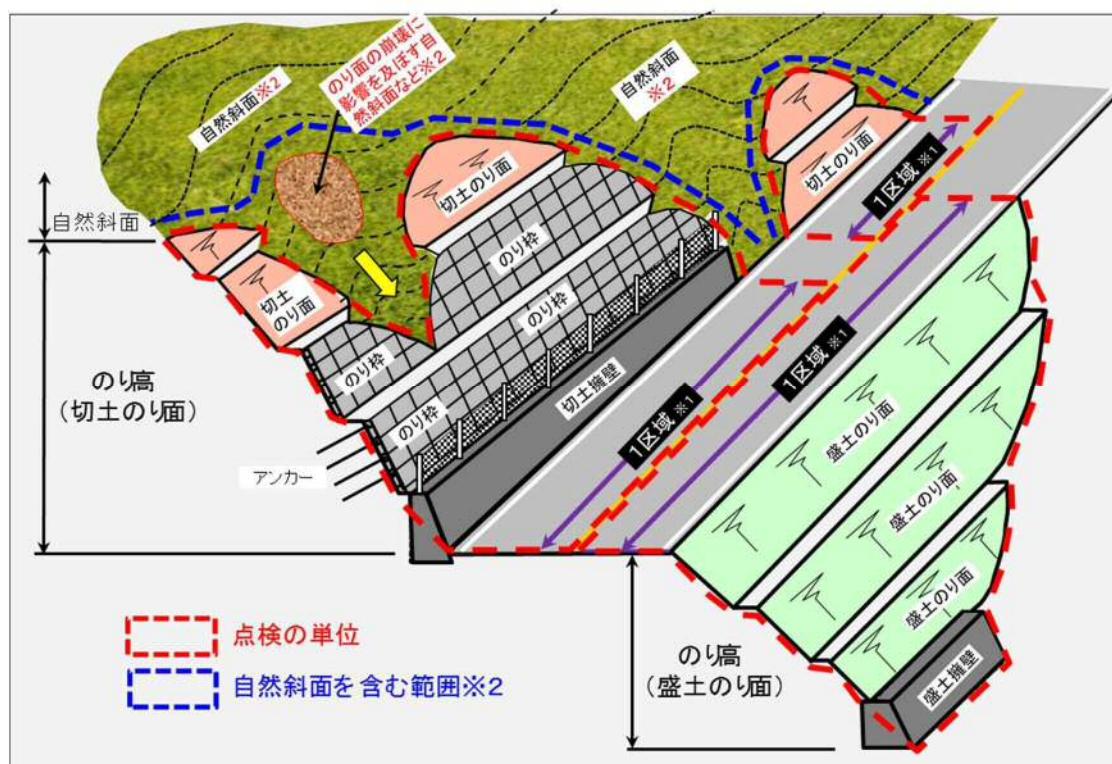
図-4 区域の考え方

点検の単位は、複数の施設を一つの構造物ととらえたものを1区域として設定する。ただし、道路延長方向に長大に連続するのり面などにおいては、地形的な要因により想定される被災形態が同一のり面内で異なる場合や、記録の整理方法を考慮する場合などは、適当な区分で分割してもよい。

※1 被災形態が同一のり面で異なる場合や、記録の整理方法を考慮する場合などは、適当な区間で分割してよい。

※2 自然斜面がのり面の崩壊に影響を及ぼす要因である場合や、のり面の崩壊に伴う変状がのり面周辺の自然斜面にあらわれる場合などは、自然斜面を含む区域を点検対象とすることが望ましい。

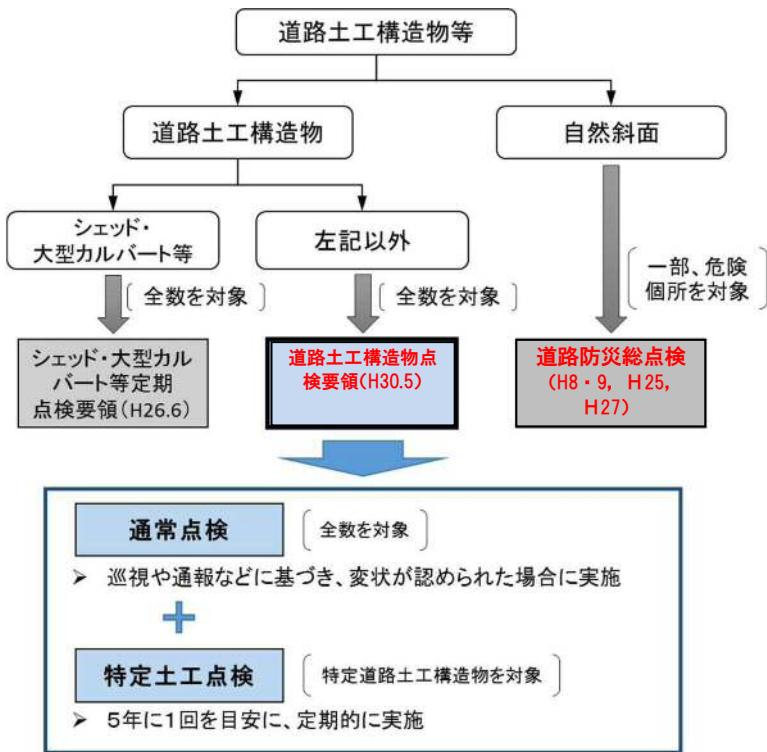
図－6 道路土工構造物点検要領の位置付け

シェッド、大型カルバート等については別途定期点検を行うことになっている。それら以外の道路土工構造物の点検として、特定土工点検と通常点検を行う。道路土工構造物等の点検の体系を図-5に、道路土工構造物点検要領の位置付けを図-6に示す。

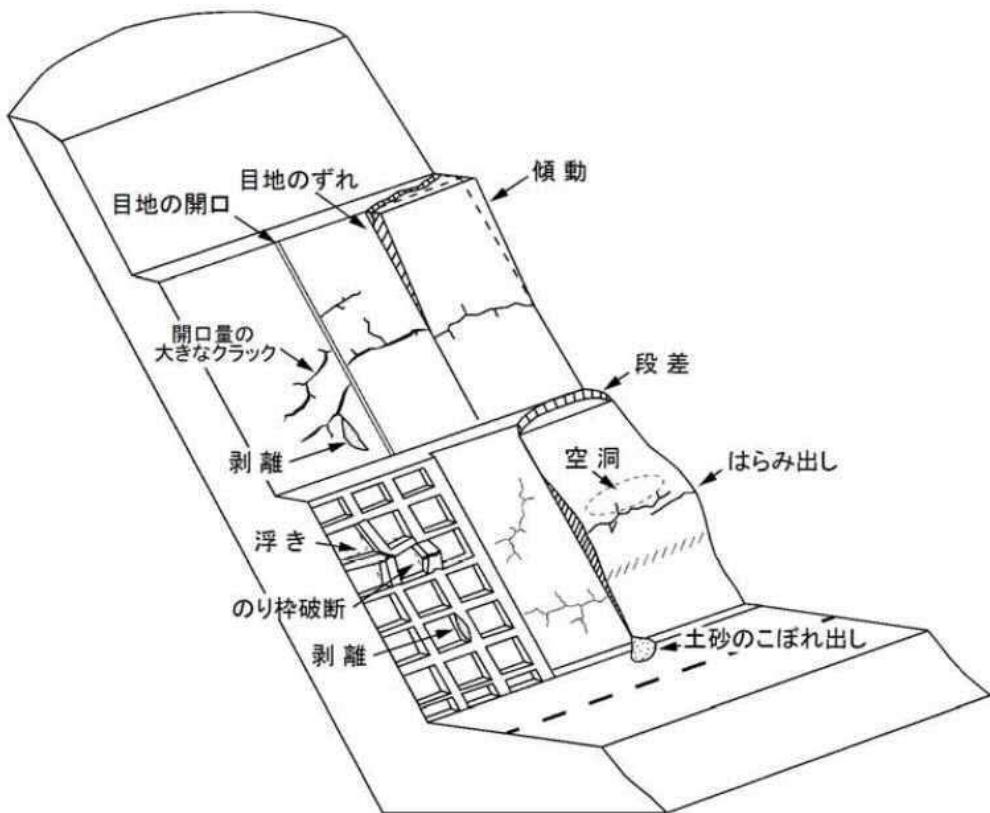
- ① のり面の地山の変状（亀裂、段差、はらみだし、浸食、湧水、小崩壊、等）
- ② 切土直下の路面の変状（亀裂、盛り上がり）

図 切土のり面の点検の着眼点

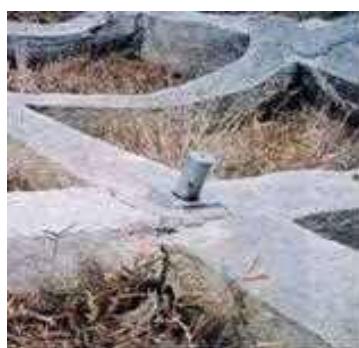
- ① アンカーの支圧板、受圧構造物の亀裂、破損（状況に応じて適宜、打音検査を行う）
- ② アンカーの頭部キップ、頭部コンクリートの破損、防錆油の流出
- ③ アンカーの頭部からの遊離石灰の溶出、湧水、雑草の繁茂

写真 受圧構造物の破損の例

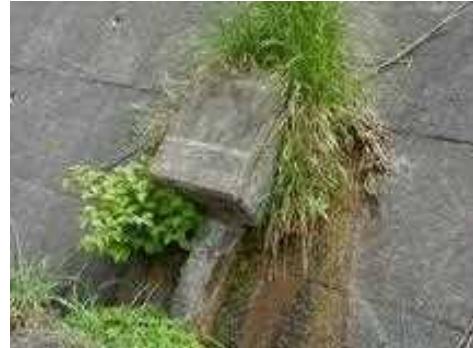
写真 アンカーの頭部からの

湧水・雑草の繁茂の例

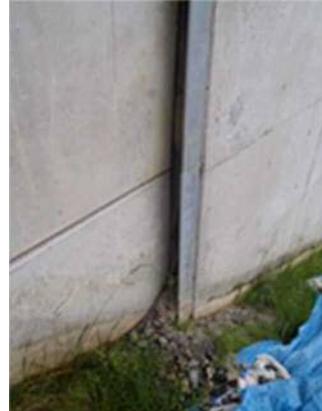
写真 土砂のこぼれ出し例

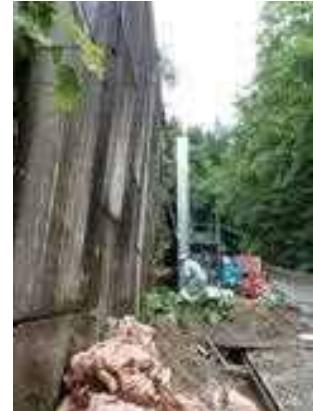
写真 壁面の傾斜の例

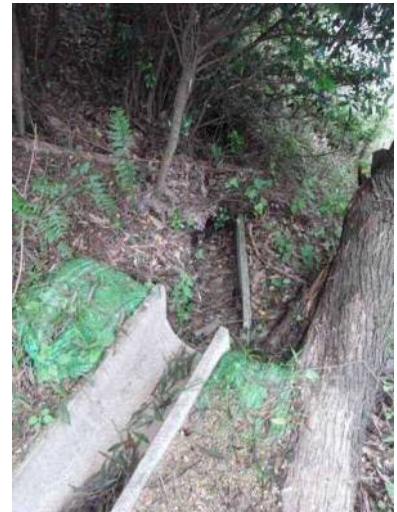
写真 排水溝の破損の例

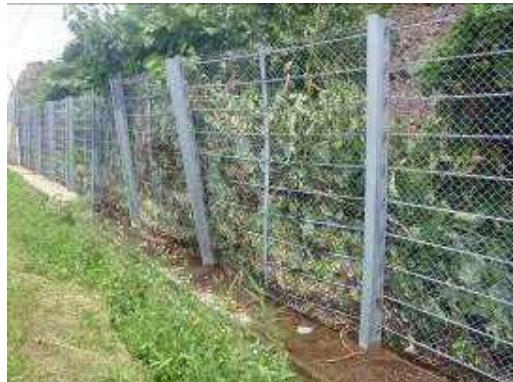
写真 落石防護柵の傾動の例

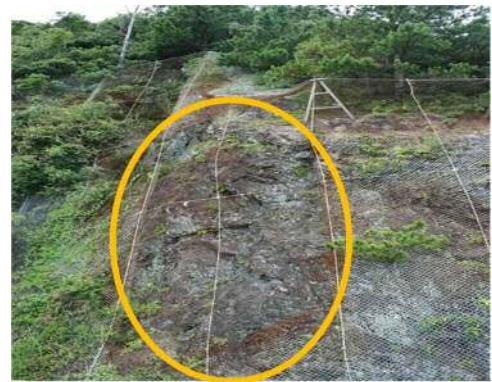
写真 落石防護網の著しい腐食による
断面欠損の例

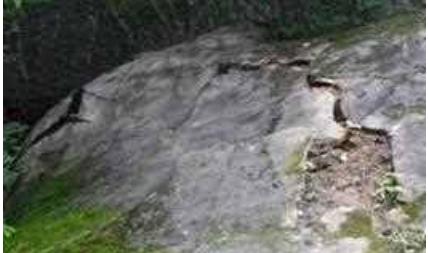
構造物	切土のり面（吹付）		構造物	切土のり面（吹付）
のり面保護施設の変状	理由	亀裂が大きく開口し、地山から浮いている状態である。極めて不安定な状態であり、落下して被害が生じるおそれがある。亀裂が大きく開口し、地山から浮	のり面保護施設の変状	理由	亀裂が開口し、かつはらみだしているとともに、背面地山の土砂もこぼれだしている。極めて不安定な状態であり、崩壊して被害が生じるおそれがある。
	構造物	切土のり面（吹付）		構造物	切土のり面（のり枠）
のり面保護施設の変状

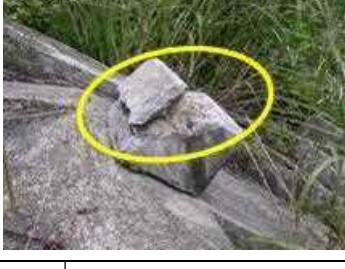
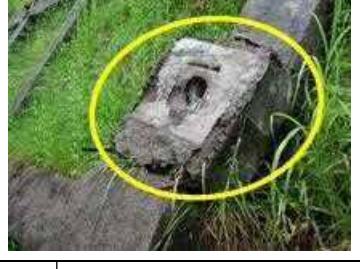
アンカーヘッドの変状

構造物	グラウンドアンカー		構造物	グラウンドアンカー	
理由	<p>アンカーが破断して飛び出しており、アンカーの機能を果たしておらず、アンカー頭部の落下による第三者被害につながるおそれがある。また、アンカーによる抵抗の減少によりアンカースラブの崩壊につながるおそれがある。</p>			<p>アンカーが破断して飛び出しており、アンカーの機能を果たしておらず、アンカー頭部の落下による第三者被害につながるおそれがある。また、アンカーによる抵抗の減少によりアンカースラブの崩壊につながるおそれがある。</p>

構造物	グラウンドアンカー			構造物	グラウンドアンカー	
	<p>頭部コンクリートが破損しており、アンカーボディの保護と防食の機能が低下しており、放置すればアンカーボディの性能に影響するおそれがある。</p>			理由	頭部コンクリートが落下しており、アンカーボディの保護と防食機能がなくなり、放置すればアンカーボディの性能に影響するおそれがある。

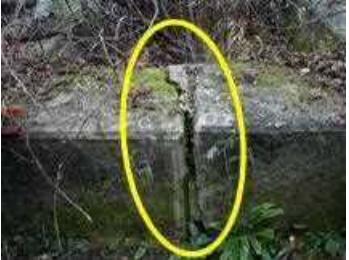
状 態 アンカー支圧板・受圧構造物の変 化

<table border="1"> <tr> <td>構造物</td><td>グラウンドアンカー</td></tr> </table>			構造物	グラウンドアンカー	<table border="1"> <tr> <td>構造物</td><td>グラウンドアンカー</td></tr> </table>		構造物
構造物	グラウンドアンカー							
構造物	グラウンドアンカー							
<table border="1"> <tr> <td>理由</td><td>受圧構造物が破損し、部材の落下・アンカーの破断・アンカー斜面の崩壊のおそれがある。</td></tr> </table>			理由	受圧構造物が破損し、部材の落下・アンカーの破断・アンカー斜面の崩壊のおそれがある。	<table border="1"> <tr> <td>理由</td><td>受圧構造物が破損し、部材の落下・アンカーの破断・アンカー斜面の崩壊のおそれがある。</td></tr> </table>		理由	受圧構造物が破損し、部材の落下・アンカーの破断・アンカー斜面の崩壊のおそれがある。
理由	受圧構造物が破損し、部材の落下・アンカーの破断・アンカー斜面の崩壊のおそれがある。							
理由	受圧構造物が破損し、部材の落下・アンカーの破断・アンカー斜面の崩壊のおそれがある。							
その他の変状

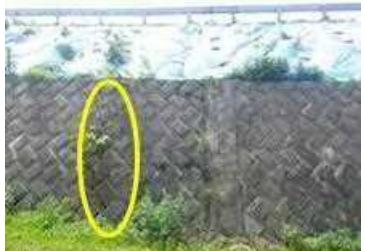
<table border="1"> <tr> <td>構造物</td><td>擁壁（補強土壁）</td></tr> </table>			構造物	擁壁（補強土壁）	<table border="1"> <tr> <td>構造物</td><td>擁壁（ブロック積み擁壁）</td></tr> </table>		構造物
構造物	擁壁（補強土壁）							
構造物	擁壁（ブロック積み擁壁）							
<table border="1"> <tr> <td>理由</td><td>擁壁が崩壊しており、土留めの役割を果たしておらず、擁壁背面土が崩れだしている。</td></tr> </table>			理由	擁壁が崩壊しており、土留めの役割を果たしておらず、擁壁背面土が崩れだしている。	<table border="1"> <tr> <td>理由</td><td>擁壁が崩壊しており、土留めの役割を果たしておらず、擁壁背面土が崩れだすおそれがある。</td></tr> </table>		理由	擁壁が崩壊しており、土留めの役割を果たしておらず、擁壁背面土が崩れだすおそれがある。
理由	擁壁が崩壊しており、土留めの役割を果たしておらず、擁壁背面土が崩れだしている。							
理由	擁壁が崩壊しており、土留めの役割を果たしておらず、擁壁背面土が崩れだすおそれがある。							
擁 壁 の 壁 面 の 変 状

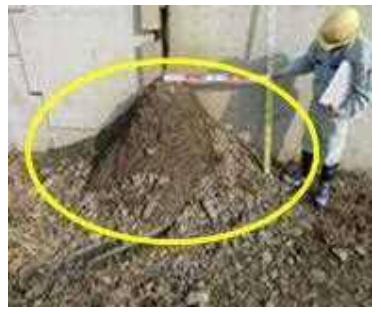
盛土材の変状

構造物 擁壁（補強土壁）			構造物 擁壁（補強土壁）				
	理由 盛土材がこぼれだしているが少量である。進行すれば補強効果が著しく低下するおそれがあるので、補修・補強対策の要否を検討する詳細調査が必要。			理由 盛土材がこぼれだしており、補強効果が低下しているおそれがある。				
擁壁の前面地盤の変状

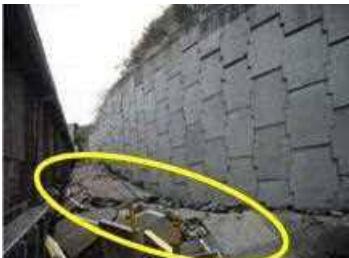
擁壁の前面地盤の変状				
	構造物 擁壁（補強土壁）							
	理由 擁壁の滑動により壁面前面地盤が隆起し、滑動に対する抵抗力は期待できない。

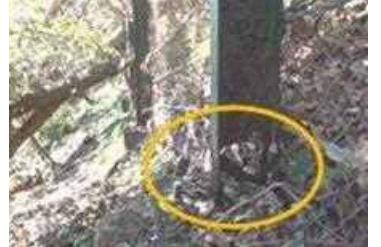
本体構造の変状

構造物 落石防護網			構造物 落石防護柵		
	理由 落石防護網の吊りロープが複数箇所で破断しており本体が不安定な状況にある。			理由 鋼部材（防護柵支柱基部）が著しく腐食、断面欠損し不安定な状態であり、落石捕捉の機能が低下した状況にある。

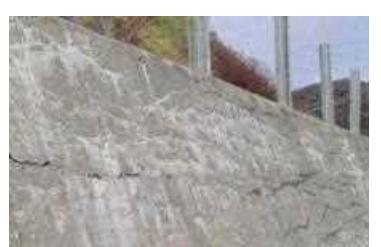
コンクリート部材の変状

構造物 落石防護擁壁+柵 理由 コンクリート擁壁 (柵基礎部) にクラックが発生しているが、柵の変形は見られない状態。損傷要因、補修方法の検討のための詳細調査が必要である。		構造物 落石防護擁壁 理由 コンクリート擁壁本体にクラックが多数発生している状況。劣化程度、原因、補修方法等の検討のための詳細調査が必要である。

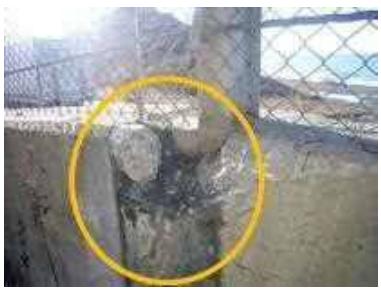
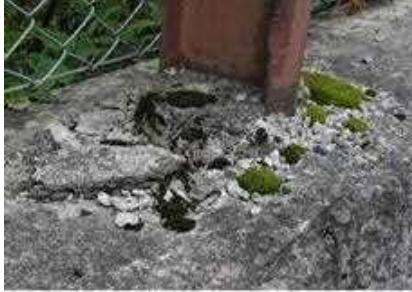
コンクリート部材の変状

<table border="1"> <tr> <td>構造物</td><td>落石防護擁壁+柵</td></tr> </table>				構造物	落石防護擁壁+柵	<table border="1"> <tr> <td>構造物</td><td>落石防護柵</td></tr> </table>	構造物
構造物	落石防護擁壁+柵							
構造物	落石防護柵							
<table border="1"> <tr> <td>理由</td><td>コンクリート擁壁（柵基礎部）に剥離・クラックが発生している。損傷要因、補修方法の検討のための詳細調査が必要である。</td></tr> </table>				理由	コンクリート擁壁（柵基礎部）に剥離・クラックが発生している。損傷要因、補修方法の検討のための詳細調査が必要である。	<table border="1"> <tr> <td>理由</td><td>コンクリート擁壁天端（柵基礎周辺）に浮き・クラックが発生している状況。劣化程度、原因、補修方法等の検討のための詳細調査が必要である。</td></tr> </table>	理由	コンクリート擁壁天端（柵基礎周辺）に浮き・クラックが発生している状況。劣化程度、原因、補修方法等の検討のための詳細調査が必要である。
理由	コンクリート擁壁（柵基礎部）に剥離・クラックが発生している。損傷要因、補修方法の検討のための詳細調査が必要である。							
理由	コンクリート擁壁天端（柵基礎周辺）に浮き・クラックが発生している状況。劣化程度、原因、補修方法等の検討のための詳細調査が必要である。

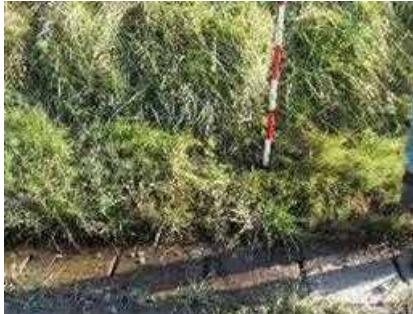
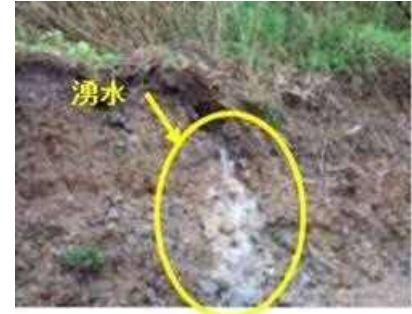
<table border="1"> <tr> <td>構造物</td><td>盛土</td></tr> </table>				構造物	盛土	<table border="1"> <tr> <td>構造物</td><td>盛土</td></tr> </table>	構造物
構造物	盛土							
構造物	盛土							
<table border="1"> <tr> <td>理由</td><td>のり尻部からの湧水が見られる。</td></tr> </table>				理由	のり尻部からの湧水が見られる。	<table border="1"> <tr> <td>理由</td><td>のり尻部に崩壊を伴う湧水が見られる。</td></tr> </table>	理由	のり尻部に崩壊を伴う湧水が見られる。
理由	のり尻部からの湧水が見られる。							
理由	のり尻部に崩壊を伴う湧水が見られる。							
のり面の変状

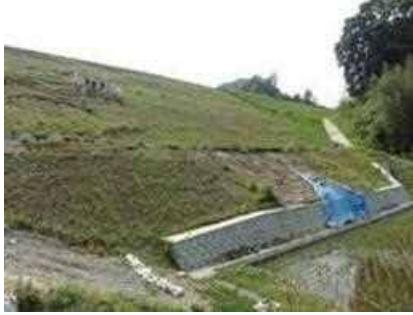
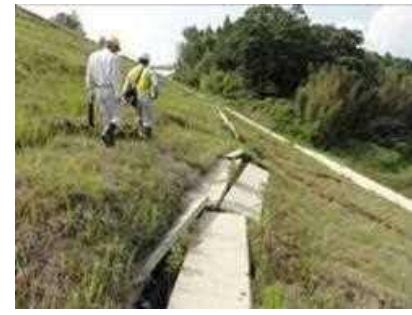
のり面の変状

<table border="1"> <tr> <td>構造物</td><td>盛土</td></tr> </table>				構造物	盛土	<table border="1"> <tr> <td>構造物</td><td>盛土</td></tr> </table>	構造物
構造物	盛土							
構造物	盛土							
<table border="1"> <tr> <td>理由</td><td>盛土のり面が崩落している。</td></tr> </table>				理由	盛土のり面が崩落している。	<table border="1"> <tr> <td>理由</td><td>のり面がはらみだすとともに、排水工に変状が生じ、排水機能が低下している。</td></tr> </table>	理由	のり面がはらみだすとともに、排水工に変状が生じ、排水機能が低下している。
理由	盛土のり面が崩落している。							
理由	のり面がはらみだすとともに、排水工に変状が生じ、排水機能が低下している。

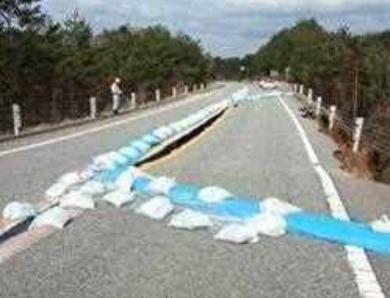
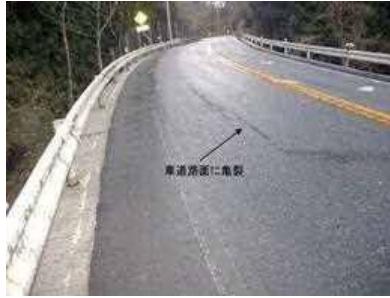
<table border="1"> <tr> <td>構造物</td><td>盛土</td></tr> </table>				構造物	盛土	<table border="1"> <tr> <td>構造物名</td><td>盛土</td></tr> </table>	構造物名
構造物	盛土							
構造物名	盛土							
<table border="1"> <tr> <td>理由</td><td>道路盛土のり面の崩壊に伴い、路面に破損、段差、亀裂が生じている。</td></tr> </table>				理由	道路盛土のり面の崩壊に伴い、路面に破損、段差、亀裂が生じている。	<table border="1"> <tr> <td>理由</td><td>路面に谷形状に合わせて馬蹄形の亀裂が見られる。</td></tr> </table>	理由	路面に谷形状に合わせて馬蹄形の亀裂が見られる。
理由	道路盛土のり面の崩壊に伴い、路面に破損、段差、亀裂が生じている。							
理由	路面に谷形状に合わせて馬蹄形の亀裂が見られる。							
路面の変状

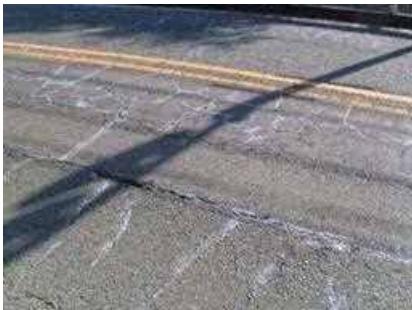
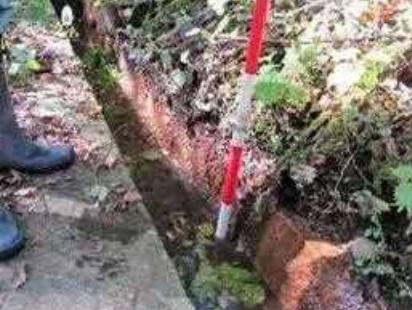
排水施設の変状

<table border="1"> <tr> <td>構造物</td><td>盛土</td></tr> </table>				構造物	盛土	<table border="1"> <tr> <td>構造物名</td><td>盛土</td></tr> </table>	構造物名
構造物	盛土							
構造物名	盛土							
<table border="1"> <tr> <td>理由</td><td>切盛り境や沢筋、横断排水管周辺部に亀甲状の亀裂が生じている。</td></tr> </table>				理由	切盛り境や沢筋、横断排水管周辺部に亀甲状の亀裂が生じている。	<table border="1"> <tr> <td>理由</td><td>排水工の目地部分の開口部から湧水が見られる。</td></tr> </table>	理由	排水工の目地部分の開口部から湧水が見られる。

理由	切盛り境や沢筋、横断排水管周辺部に亀甲状の亀裂が生じている。							
理由	排水工の目地部分の開口部から湧水が見られる。
