小規模附属物点検要領

令和元年10月
道 路 整 備 課

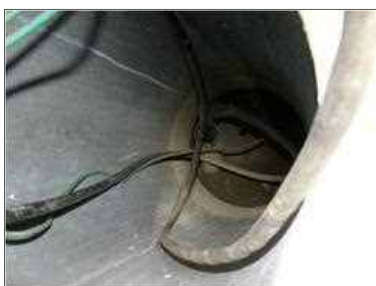
支柱内部が滞水している、又は滞水の形跡がある場合は、雨水が入らないようパッキンの交換等を行うことが望ましい。

滞水の形跡がある場合

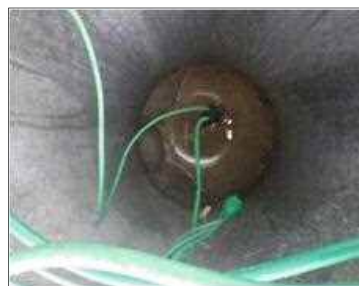
滞水している場合

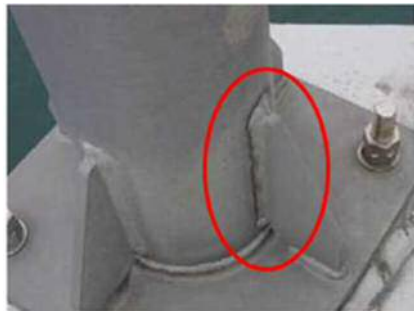
支柱（リブ取付溶接部）

備考	<p>■支柱基部のリブ溶接部などでは、揺れや振動によりき裂が生じることがあり、支柱本体に進展した場合には、支柱の破断、倒壊のおそれがあるため、直ちに緊急的な対応が必要となる場合がある。</p>
例：リブ取付溶接部全体にき裂が発生している場合

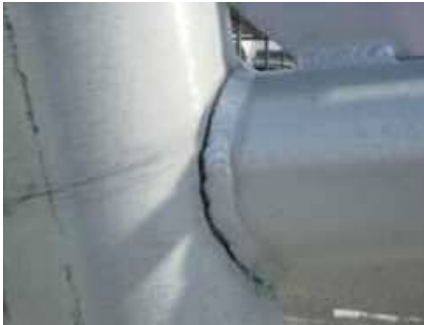
横梁（横梁仕口溶接部）

備考	■横梁継手部におけるき裂は、風や振動などによる応力の繰返し作用により進行し、破断、落下のおそれがあるため、直ちに緊急的な対応が必要となる場合がある。
		例：横梁継手部の溶接部にき裂が発生している場合

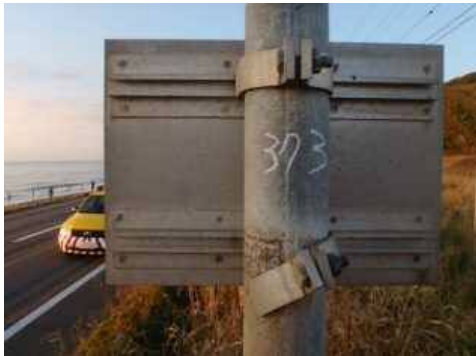
標識板（標識板及び取付部）

備考	■標識板の取付バンドは、支柱本体より耐久性が弱く、支柱より早く腐食が進行し、破断することがある。
例：標識板取付部のバンドが破断している事例

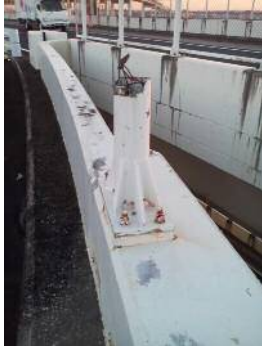
支柱（電気設備用開口部）

備考	<p>■電気設備用開口部では，内部への水の浸入により腐食が進行し，板厚減少を伴う腐食が発生している場合には，支柱の破断につながるおそれがある。</p>
例：支柱の電気設備用開口部下側で破断している場合

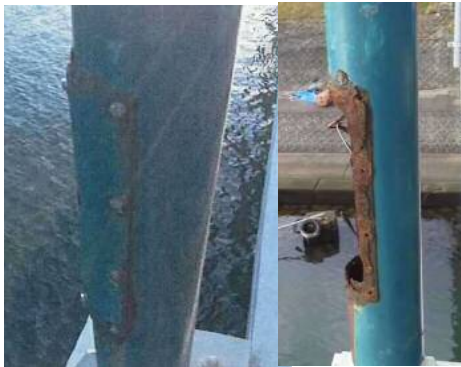
支柱（電気設備用開口部）

備考	<p>■電気設備用開口部で腐食が確認される場合、内部には著しい板厚減少を伴う腐食が発生していることがある。</p>
		<p>例：電気設備用開口部で破断のおそれがある腐食が見受けられる場合</p>

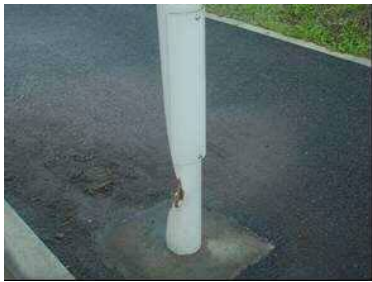
支柱（支柱本体）

備考	<p>■鋼部材の塑性変形は耐荷力の低下につながる危険性が高い。特に大きな応力を負担する部材の耐荷力低下は、構造安全性に大きく影響を及ぼす。</p> <p>なお、原因が明確でない場合には、詳細調査を行って原因を絞り込むことが必要となる。</p>
		<p>例：支柱本体が大きく変形しており、倒壊するおそれがある場合</p>

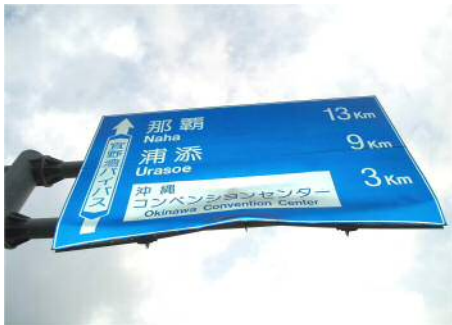
標識板及び標識板取付部

備考	<p>■衝突などにより標識板の取付部が変形している場合、風などによる応力の繰り返し作用により、損傷が進行し、標識板の落下のおそれがあり、直ちに緊急的な対応が必要となる場合がある。</p>
		<p>例：車両接触等の影響により、標識板が変形しており、放置すると変形の進行により落下に至るおそれがある場合</p>

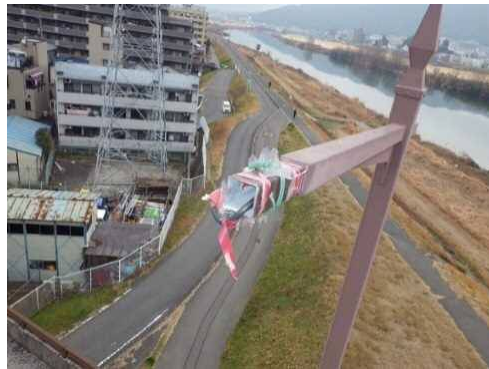
灯具及び灯具取付部

■照明柱の灯具及び灯具取付部は、支柱の揺れで取付部のボルト・ナットにゆるみが発生し、灯具が外れた場合には脱落するおそれがある。

例：灯具が脱落し、欠損している場合

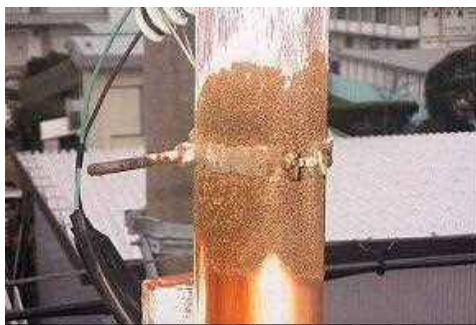
支柱（支柱本体）

■異種金属接触による腐食が原因の場合は急速に腐食が進行するおそれがある。また、バンドなどの取付部において、雨水等が滞水しやすい状況においては、急速に腐食が進行する場合もある。

例：異種金属接触腐食により、局部腐食が発生し、断面減少が疑われる場合

腐食による著しい板厚減少により支柱が破断し、倒壊するおそれがある。

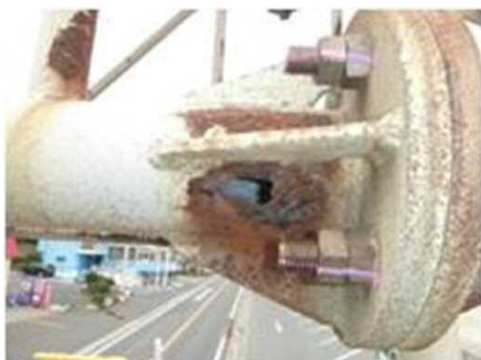
横梁（横梁取付部）

■支柱や横梁の取付部などの応力が集中する部位等で、板厚減少を伴う腐食が発生した場合、構造安全性に大きく影響を及ぼすため、直ちに緊急的な対応が必要となる場合がある。

例：板厚減少を伴う腐食が進行しており、落下のおそれがある場合

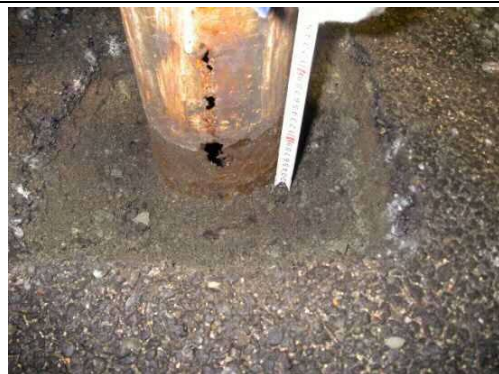
支柱（路面境界部）

備考	■路面境界部に滞水が生じている場合は，防食機能が低下しやすく，他の部材より腐食の進行が早まる恐れがある。
例：路面境界部の滞水による腐食の事例

※地際部の滞水は，腐食の原因となるので，巡視において確認が必要

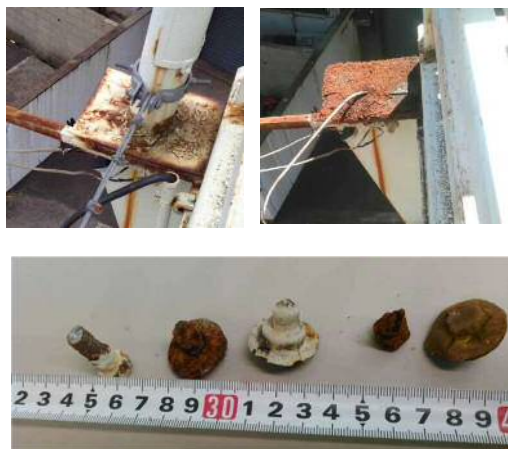
基礎（アンカーボルト）

備考	<p>■他の構造物にブラケットで固定されている場合には、基部は滞水の影響で、アンカーボルトが腐食しやすい環境となり、ベースプレート下面に腐食が発生し、目視では確認することが困難な場合がある。</p>
例：アンカーボルトが腐食により破断した事例

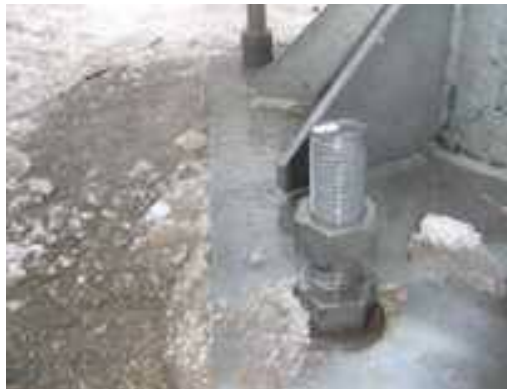
基礎（アンカーボルト・ナット）

備考	■風等による揺れの影響を受け，アンカーボルト・ナットに緩みが発生している場合，放置しておくと脱落するおそれがある。
例：アンカーボルト・ナットにゆるみが発生している場合

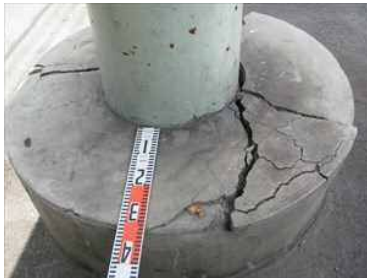
支柱（支柱本体）

備考	■基礎コンクリートにひびわれ等が生じ、路面境界に滞水や腐食が認められる場合には、コンクリート内部で腐食が進行しているおそれがある。
例：著しいコンクリートのひびわれが発生している場合
