# 広島県トンネル定期点検要領

第 3 版

平成28年4月

広島県道路整備課

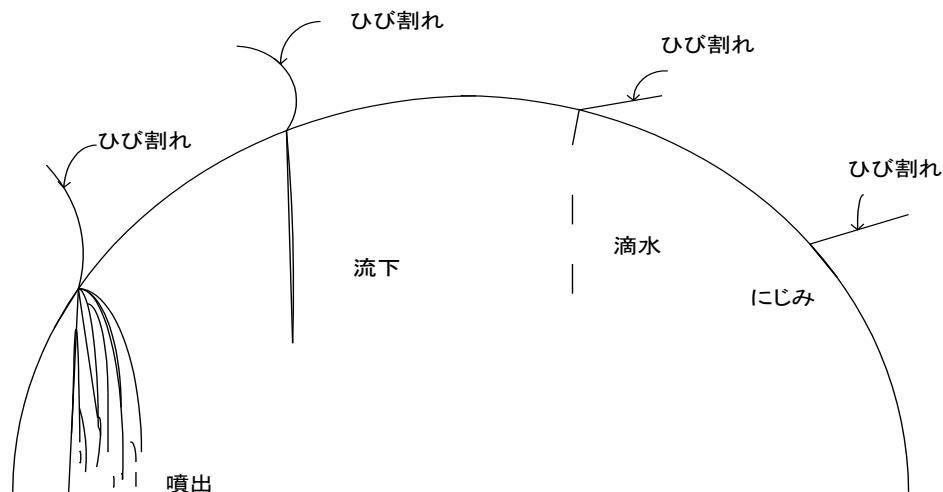
図2.1 トンネルにおける漏水の形態

#### エ. その他

上記に記した手法以外に滴水以上の漏水が見られた場合は, ストップウォッチやメスシリンダー等で1分間当たりの漏水量を測定し, 記録を作成しておくことが必要である。にじみ箇所は, 「にじみ」と記録する。

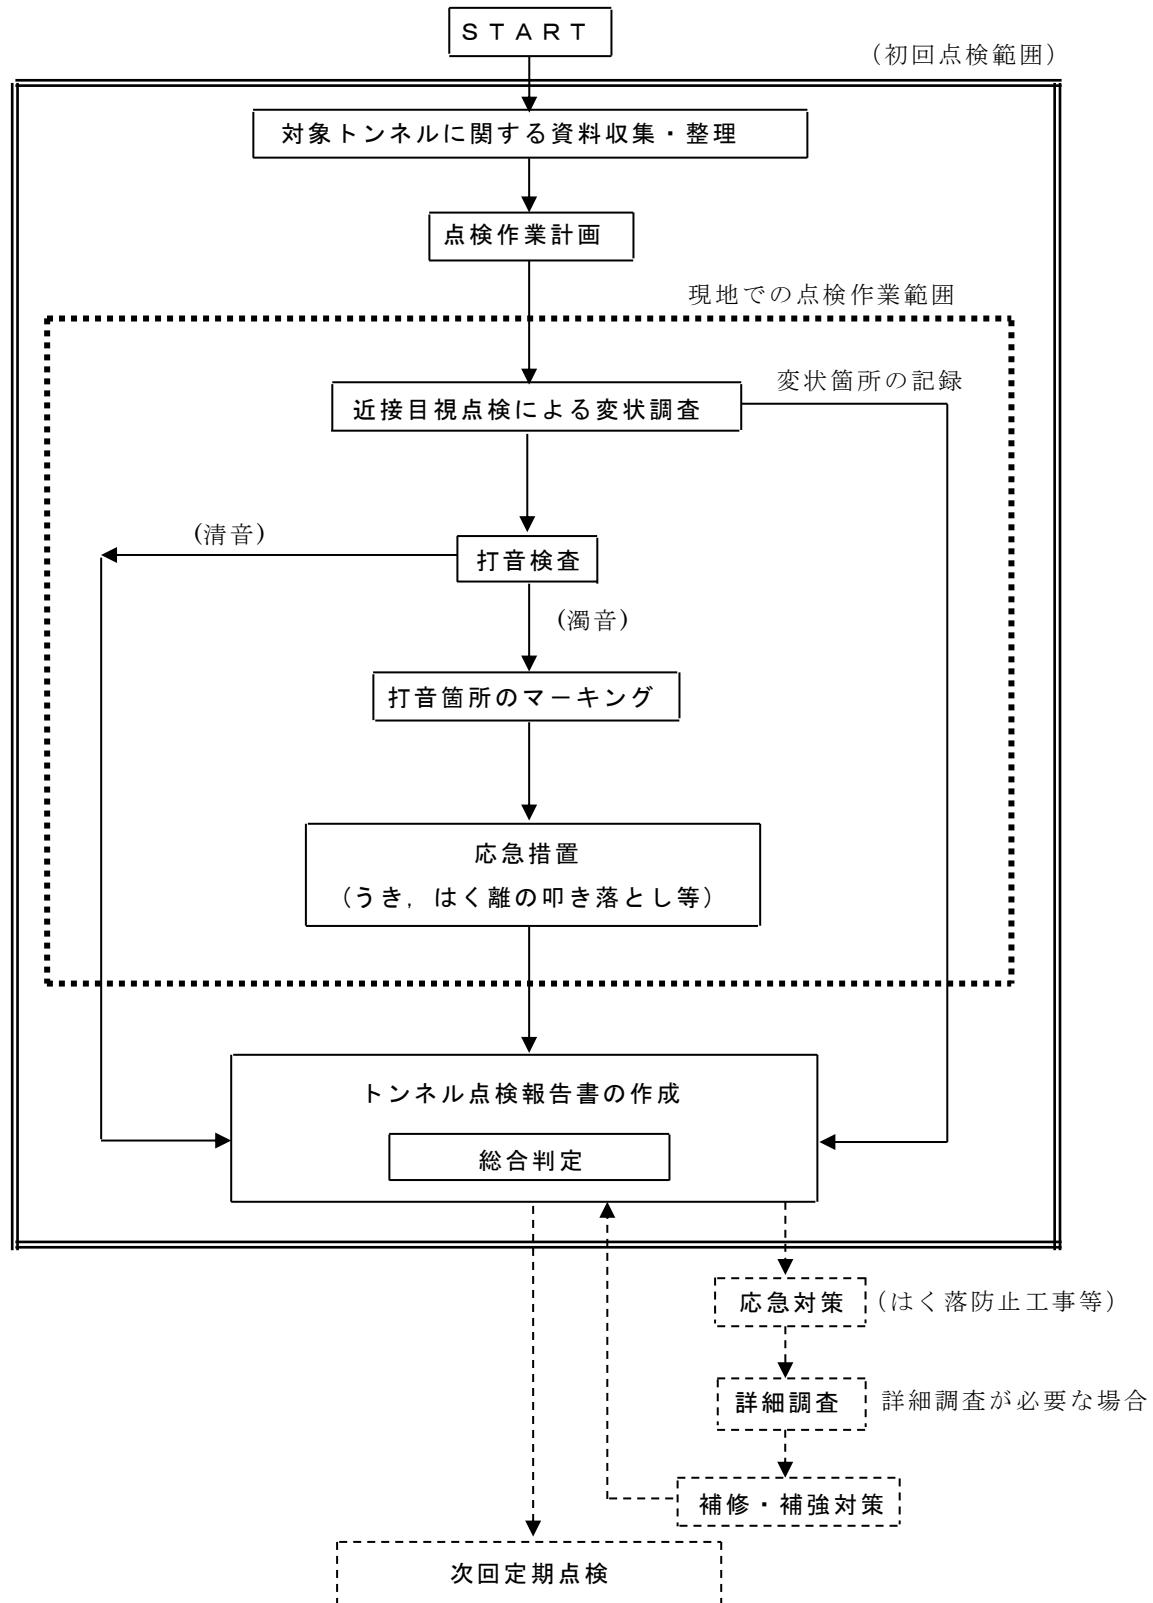
図2.2 初回点検実施フロー

初回点検は図2.2に示す手順とする。

トンネルの全延長に対して近接目視で変状の有無や状況を確認し、覆工表面を全面的に打音検査することを標準とする。（覆工や坑門、天井板のひび割れ、段差、はく落、打継目等の目地切れ、段差および鉄筋露出箇所等の周囲など）

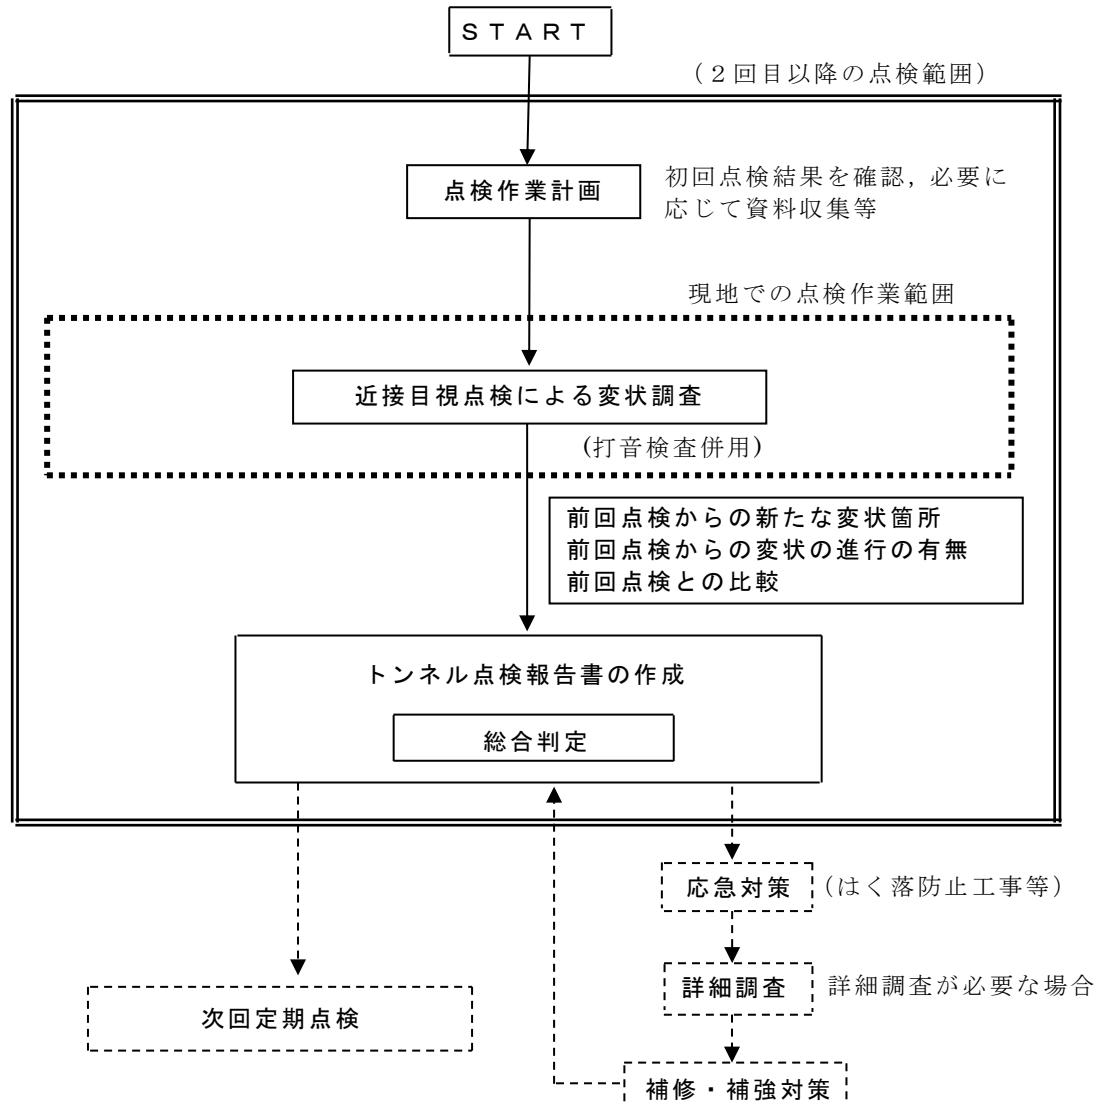
図 2.3 橋梁定期点検実施フロー

2回目以降の点検は図2.3に示す手順とする。

2回目以降の点検は、前回の点検のトンネル点検報告書と照合することによって前回点検以降の変状が進行したと認められる箇所や新たな変状が発生した箇所、前回点検の結果から補修・補強対策が講じられた箇所を近接目視点検で確認する(必要に応じて打音検査を併用する)。

トンネルの全延長に対して近接目視で変状の有無や状況を確認し、必要に応じて打音検査を併用する。(覆工や坑門、天井板のひび割れ、段差、はく離、打ち継目等の目地切れ、段差および鉄筋露出箇所等の周囲など)

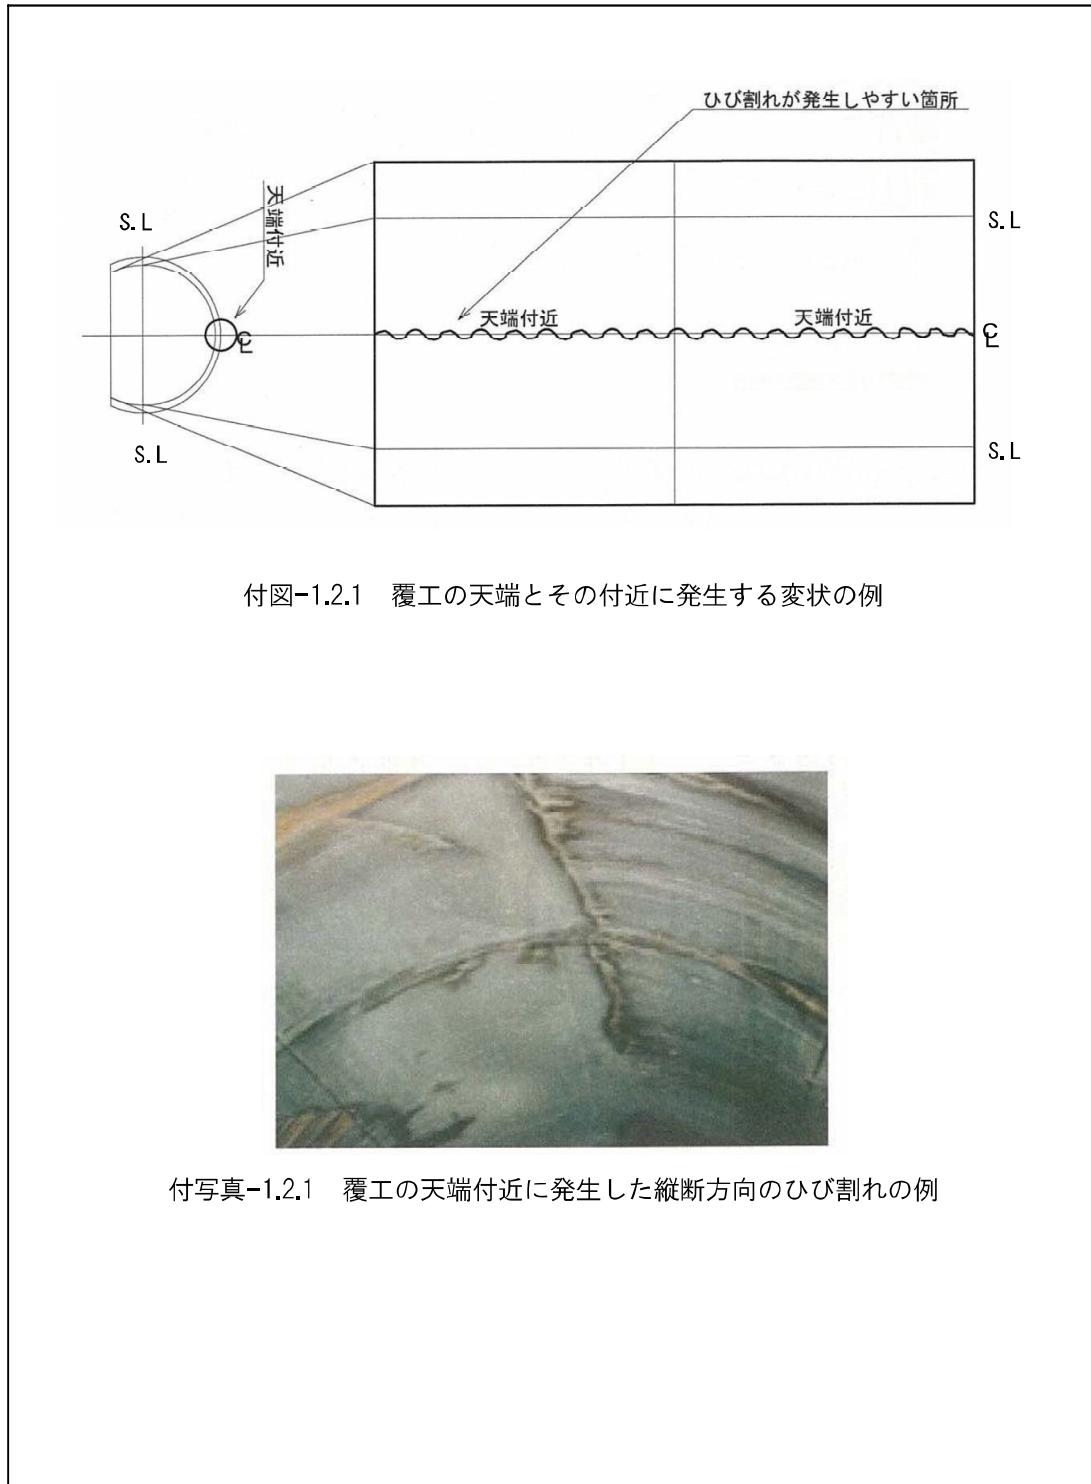
付図-1.2.1 覆工の天端とその付近に発生する変状の例

付写真-1.2.1 覆工の天端付近に発生した縦断方向のひび割れの例

覆工コンクリートを横断的に一つのブロックとして捉えると、天端付近はブロックの中間点に当り、乾燥収縮および温度伸縮によるひび割れが生じやすい所である。

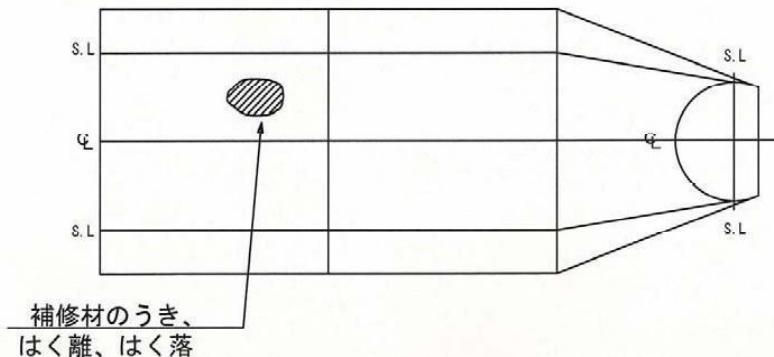
付図-1.4.6 補修材のうき、はく離、はく落の変状の例

補修材のうき、  
はく離、はく落

これらの補修箇所は補修材自体が劣化して不安定な状態になっていたり、変状が進行して周囲にうきやはく離が生じている場合がある。

<table><tr> <td>1)ひび割れ箇所</td><td> <ul style="list-style-type: none"> <li>・ひび割れの周辺に複数の別のひび割れがあり、ブロック化してうきやはく離が認められる場合がある。</li> </ul> </td></tr><tr> <td>5)補修箇所</td><td> <ul style="list-style-type: none"> <li>・覆工の補修は、覆工コンクリートと別の材料であるモルタル、鋼材、繊維シート、その他を塗布または貼り付けて補修した場合が多く、容易に判別できる。これらの補修箇所は補修材自体、または、接着剤が劣化して不安定な状態になっていたり、変状が進行して周囲にうきやはく離が生じている場合がある。</li> </ul> </td></tr></table>

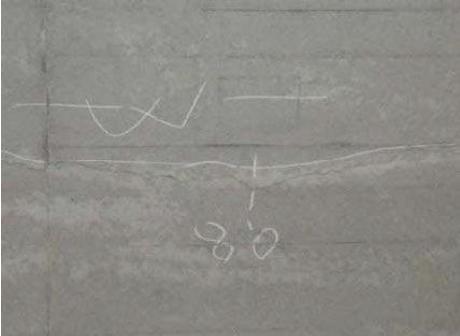
ひび割れがあり, 将来的に構造物の機能が低下する可能性があるため, 監視, 又は予防保全の観点から対策を必要とする状態
III

付表-2.1.5 圧ざ, ひび割れに対する判定区分別変状例

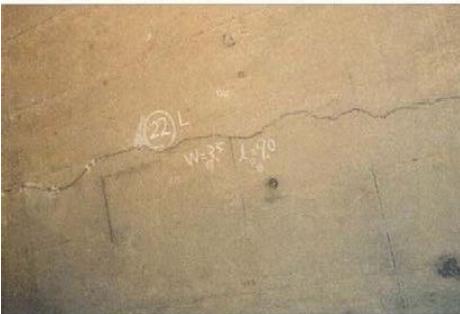
ひび割れが密集している, またはせん断ひび割れ等があり, 構造物の機能が低下しているため, 早期に対策を講じる必要がある状態
IV

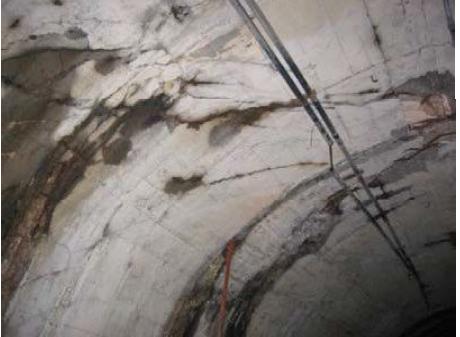
ひび割れが大きく密集している, またはせん断ひび割れ等があり, 構造物の機能が著しく低下している, または圧ざがあり, 緊急に対策を講じる必要がある状態
備考		
ひび割れについては将来的な進行を考慮の上, 判定することが望ましい。

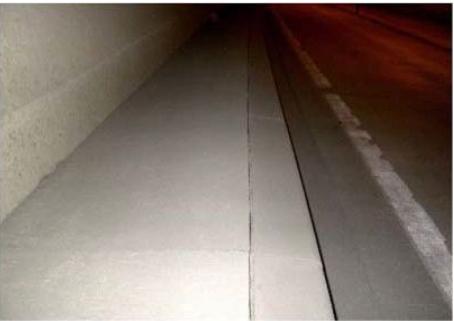
変形, 移動, 沈下等しているが, その進行が緩慢である, または, 進行が停止しているため, 監視, 又は予防保全の観点から対策を必要とする状態
III

付表-2.1.11 変形, 移動, 沈下に対する判定区分別変状例

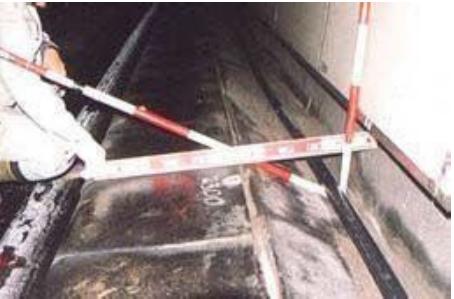
変形, 移動, 沈下等しており, その進行が見られ, 構造物の機能低下が予想されるため, 早期に対策を講じる必要がある状態
IV

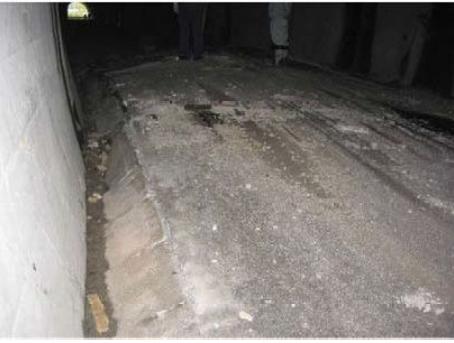
変形, 移動, 沈下等しており, その進行が著しく, 構造物の機能が著しく低下しているため, 緊急に対策を講じる必要がある状態
備考	<p>変形, 移動, 沈下に対する判定は個々のトンネルのおかれている状態や特徴を理解したうえで, 総合的な観点から判定することが望ましい。</p> <p>進行の判断は, 地山挙動調査等を行い判定することが望ましい。</p>

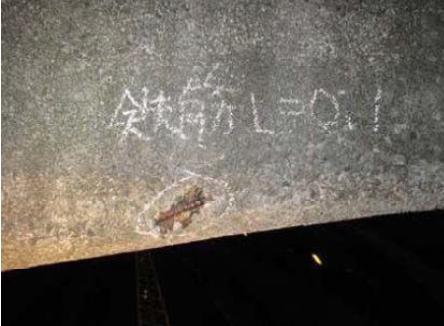
孔食あるいは鋼材全周のうき錆がみられるものや、表面的あるいは小面積の腐食があるため、監視、又は予防保全の観点から対策を必要とする状態
III

付表-2.1.13 鋼材腐食に対する判定区分別変状例

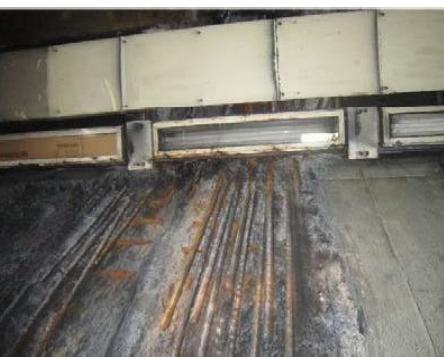
腐食により、鋼材の断面欠損がみられ、構造用鋼材として機能が損なわれているため、早期に対策を講じる必要がある状態
IV

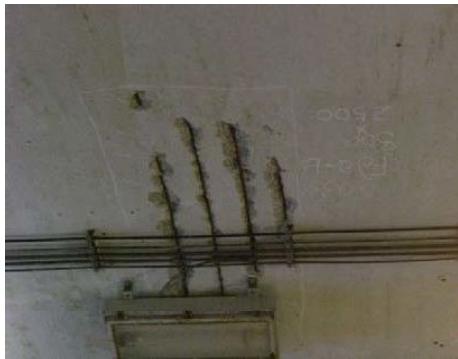
付写真-2.1.2 鋼材腐食の例

ういている箇所はできるだけたき落としたが、残存して  
おり、ひび割れも伴う。コンクリートも全体に劣化しており  
はく落した場合は交通の支障となる。

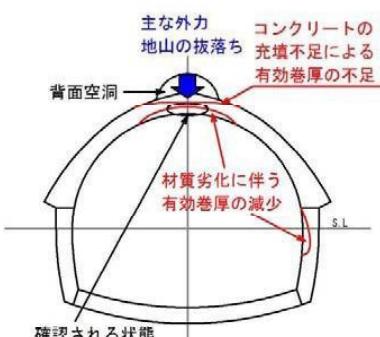
付表-2.1.16 有効巻厚の不足または減少に対する判定区分別変状例

<p>主な外力 地山の抜落ち コンクリートの 充填不足による 有効巻厚の不足</p> <p>背面空洞</p> <p>材質劣化に伴う 有効巻厚の減少</p> <p>S.L.</p> <p>確認される状態      ①不規則なひび割れ      ②規模が大きい豆板      ③打音検査での異音</p> <p>有効巻厚が不足(または減少) しているイメージ例</p>	材質劣化等により有効巻厚が減少し、構造物の機能が損なわれる可能性があるため、監視、又は予防保全の観点から対策を必要とする状態
III		材質劣化等により有効巻厚が減少し、構造物の機能が損なわれたため、早期に対策を講じる必要がある状態
IV		材質劣化等により有効巻厚が著しく減少し、構造物の機能が著しく損なわれたため、緊急に対策を講じる必要がある状態
備考	<p>例えば、設計巻厚 50cm 実巻厚 60cm で、設計基準強度以下の部分が 20cm の場合には有効巻厚は 40cm であり、このときの劣化度合は 2/3 以上となる。ただし有効巻厚として 30cm を確保できない場合は、判定区分を III とし、他の要因も考慮して判定することが望ましい。</p>

有効巻厚の不足または減少は、おもに、覆工コンクリートの材質劣化の進行にともなって生じる場合、または、覆工コンクリートの施工時に型枠内に十分にコンクリートが充填されずに巻厚が設計値より不足する場合により生じると考えられる。

このような現象は特に矢板工法によって建設されたトンネルに対して留意すべき事項であり、覆工コンクリートの表面に不規則なひび割れがみられている場合や、打音検査により異音が確認された場合、あるいは規模が大きい豆板等が見られている場合等においては、材質劣化により有効巻厚が不足または減少していると想定される覆工スパンや箇所を対象に、必要に応じて点検時または調査時に計画的に確認を行うことが望ましい。

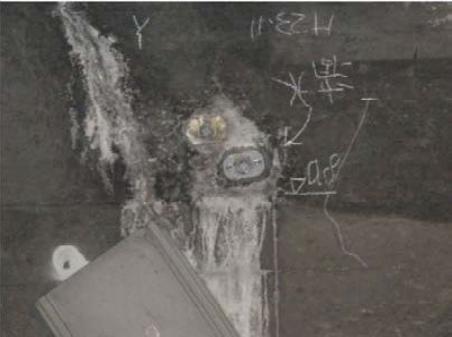
コンクリートのひび割れ等から漏水の滴水または浸出があり、将来的に利用者の安全性を損なう可能性があるため、監視、又は予防保全の観点から対策を必要とする状態
III

付表-2.1.19 漏水等による変状に対する判定区分別変状例

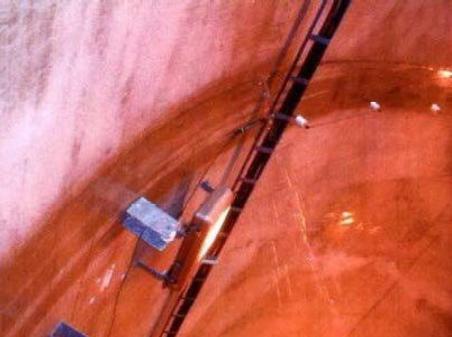
コンクリートのひび割れ等から漏水の流下があり、利用者の安全性を損なう可能性があるため、早期に対策を講じる必要がある状態
IV

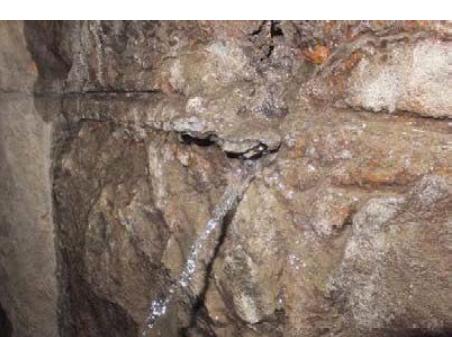
コンクリートのひび割れ等から漏水の噴出があり、利用者の安全性を損なうため、緊急に対策を講じる必要がある状態
備考		漏水範囲の拡大や漏水量の増加は、背面の地山の緩みや降水量の増加と関連がある。特に前者の場合は地山の緩みの増加によって透水のしやすさが促進したり、地山が浸食されたりするケースがあるので、突発性の崩壊の防止をはかる観点から検討及び判定することが望ましい。

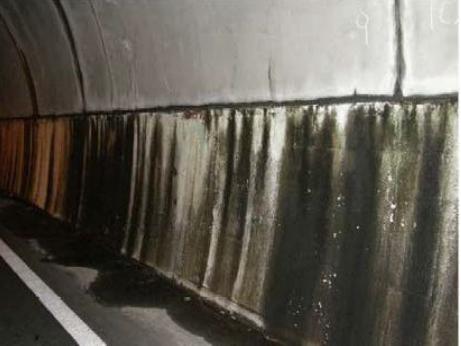
排水不良により舗装面に滯水を生じるおそれがあり、将来的に利用者の安全性を損なう可能性があるため、監視、又は予防保全の観点から対策を必要とする状態
III

付表-2.1.20 側氷、土砂流出に対する判定区分別変状例

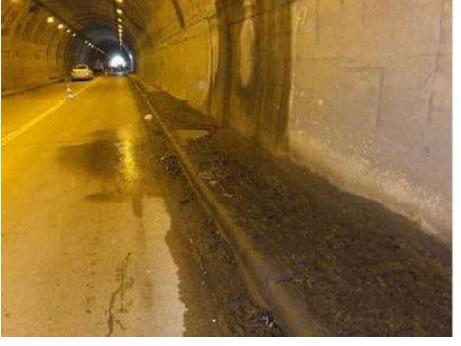
排水不良により舗装面に滯水があり、利用者の安全性を損なう可能性があるため、早期に対策を講じる必要がある状態
IV

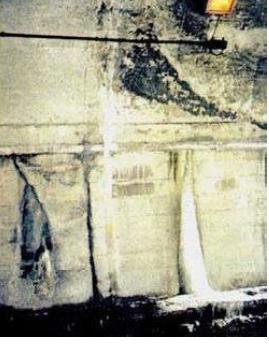
漏水に伴う土砂流出により舗装が陥没したり沈下する可能性があり、寒冷地においては漏水等によりつららや側氷等が生じ、利用者の安全性を損なうため、緊急に対策を講じる必要がある状態
備考	路面の滯水は単に車両走行の障害を招くのみでなく、路床路盤の支持力を低下させ、舗装そのものの破壊を招いたり、寒冷地では冬期に氷盤を発生させやすいことを踏まえ判定することが望ましい。

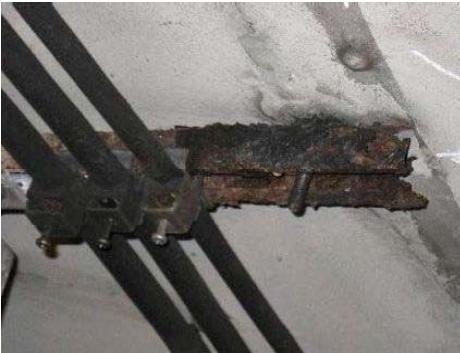
<p><b>【取付金具】</b>          照明取付金具の腐食・欠損          落下の危険性がある</p>
×

付表-2.1.23 附属物に対する異常写真例

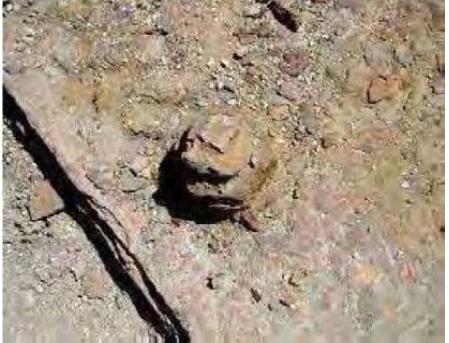
<p><b>【ボルト・ナット】</b>          ボルト・ナットの腐食          落下の危険性がある</p>
×

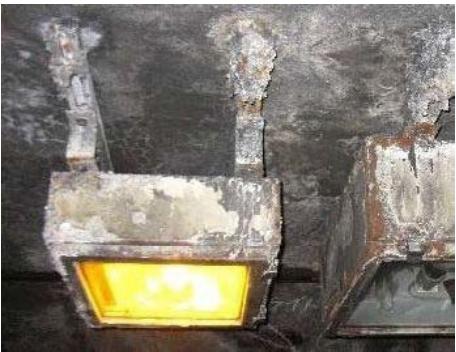
<p><b>【照明本体取付部】</b>          照明取付金具の腐食・遊離石灰の付着          落下の危険性がある</p>

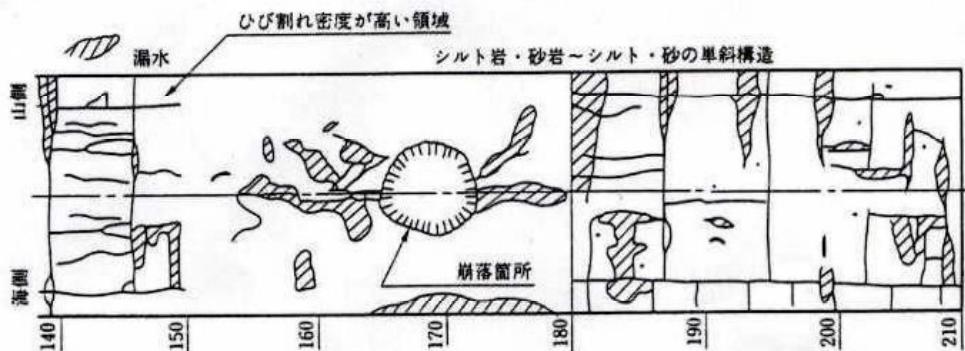
図 2 緩み土圧(限定域に集中的に作用の例)

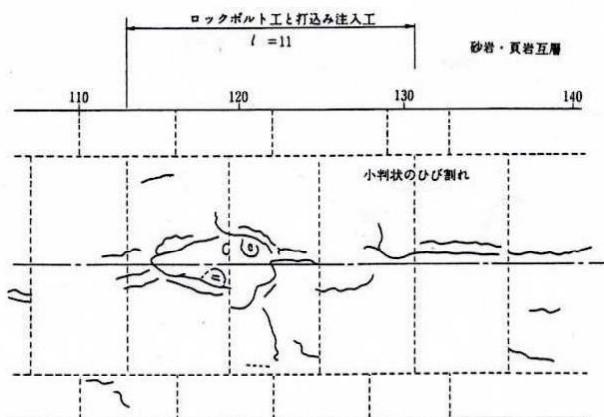
図 3 緩み土圧(限定域の境界に集中的に作用する例)

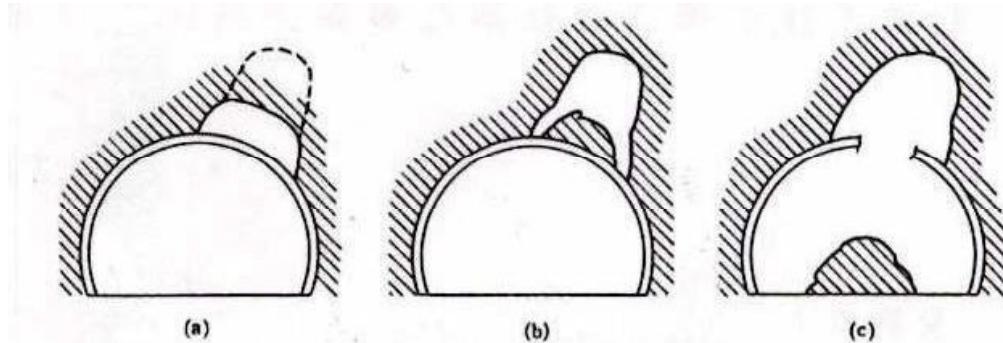
道路トンネルの上部に比較的大きい空げきがあり、空げきの上部の岩塊が何らかの理由で地山と分離し落下し、場合によっては衝撃的に覆工に衝突する。覆工の強度が十分でなければ覆工を破壊し、岩塊もろとも道路トンネル内に落下する崩壊をいう。集中荷重になる場合がある。

図4 突発性崩壊の例

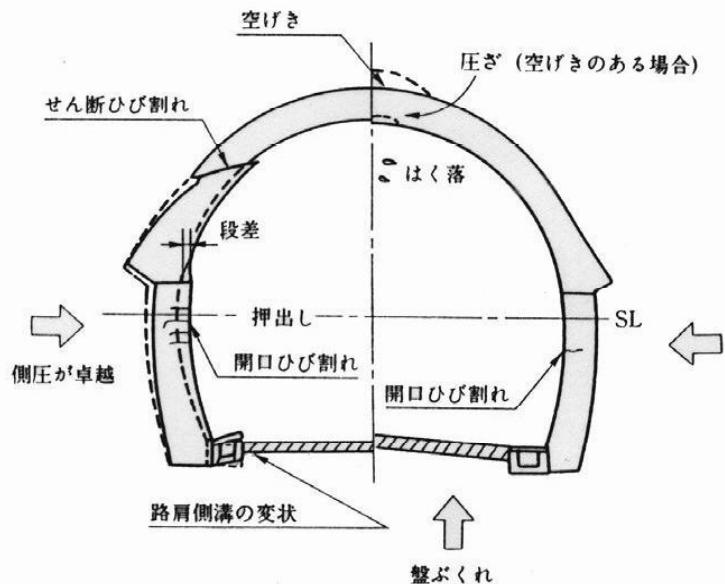
膨張性土圧による変状では、左右の側壁あるいはアーチの両肩に、複雑な水平ひび割れが生じやすく、アーチと側壁間に打継目がある場合には段差が生じることがある。

図 9 膨張性土圧による変状の模式図

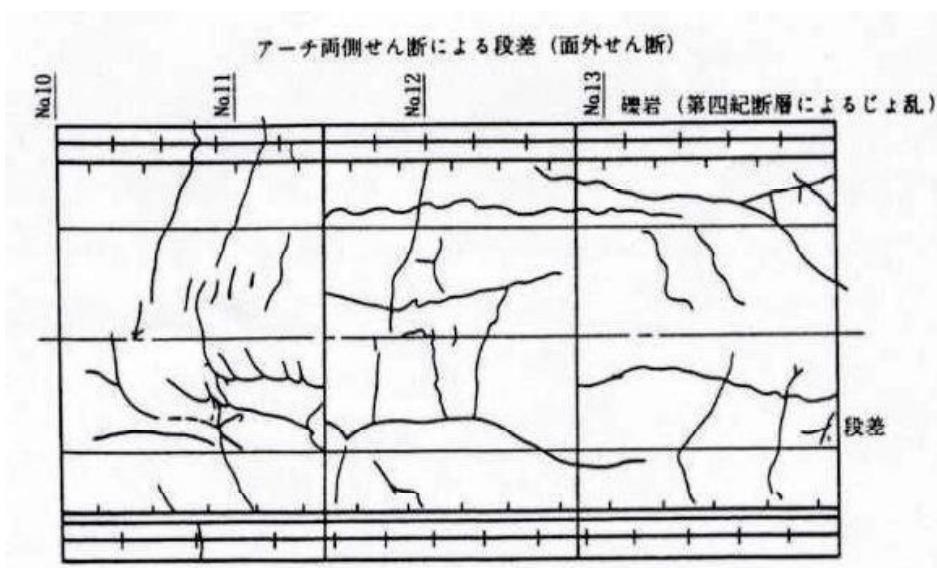
図 11 段差およびせん断による変状展開図の例

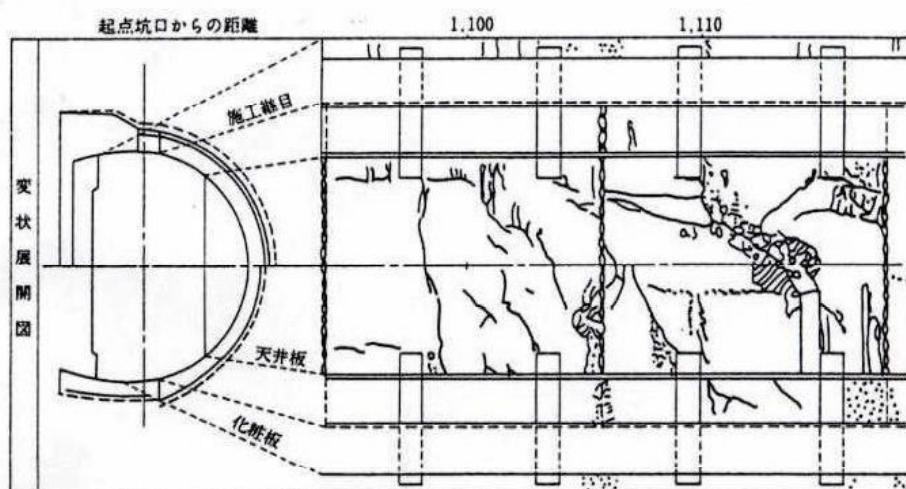
図 1-3 支持力不足・空隙の複合事例
