# 施設点検マニュアル

## 【急傾斜・地すべり防止施設編】

平成 25 年 3 月

広島県砂防課

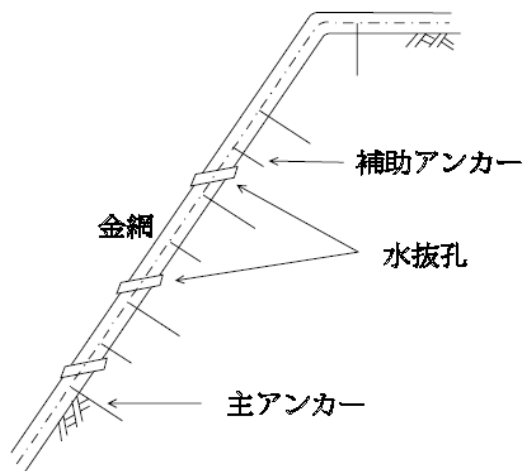
図-2.1 モルタル吹付工概念図

※図中の主アンカー・補助アンカーは、ずれ止めであり、アンカー・ロックボルト併用とは異なる。

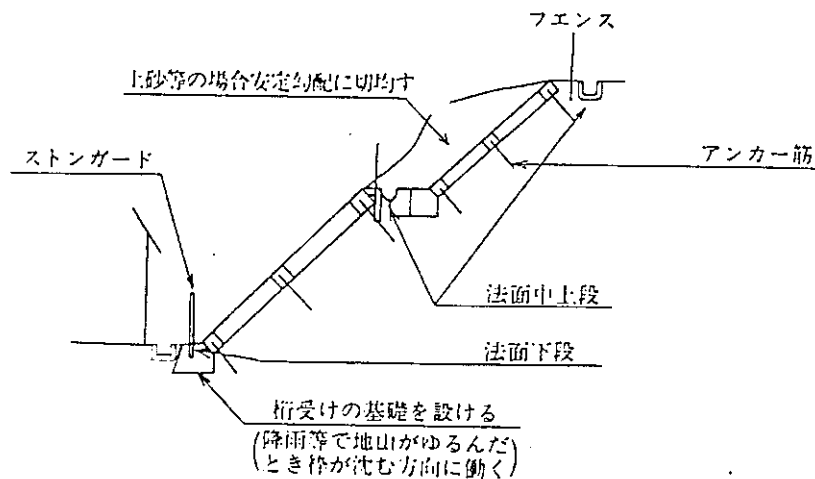
図-2.2 のり砕工概念図

※図中のアンカー筋は，ずれ止めであり，アンカー・ロックボルト併用とは異なる。

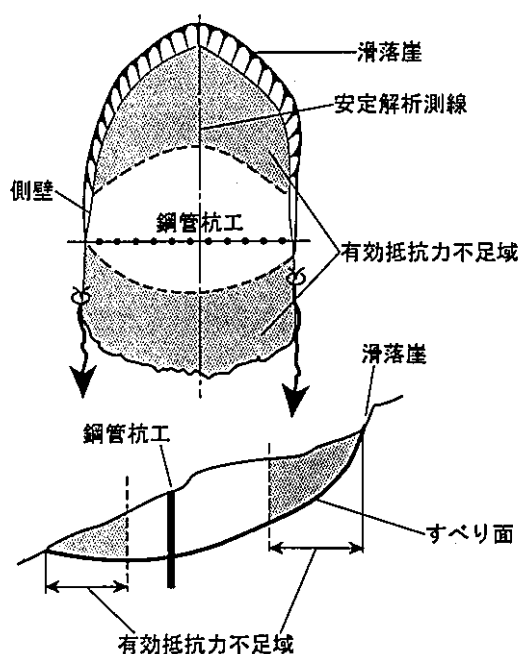
図-2.8 杭工概念図

- ・ 杭工は土中構造物であるため、対象物の点検が困難である。
- ・ 周辺地盤の押出しや亀裂等によって、地中の変位を予測することが重要である。

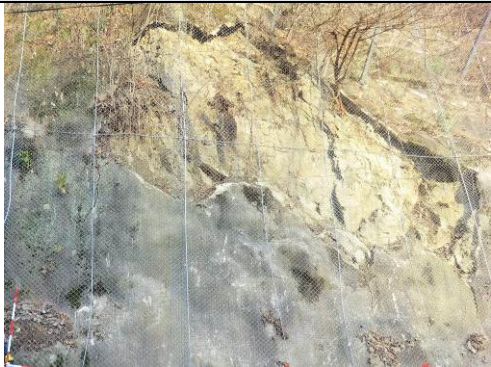
| ランク | 評価基準(※は目安値) | 参考例 |
|---|---|---|
| e | ○劣化状況が大きく、施設に与える影響が大きいと判断した施設<br>(※深さ3cm 以上) | |

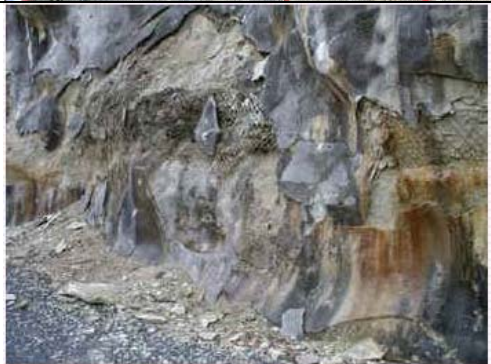
| ランク | 評価基準(※は目安値) | 参考例 |
|---|---|---|
| c | ○劣化状況が今後拡大すると判断した施設<br>(※深さ3cm～1cm) | |

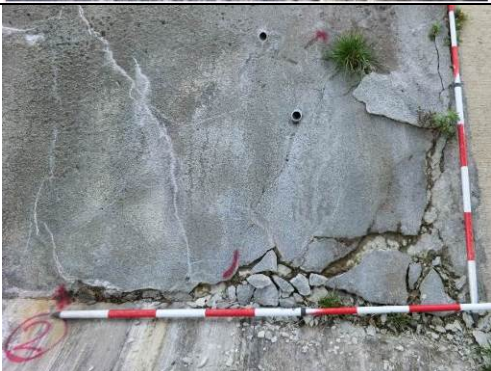
| ランク | 評価基準(※は目安値) | 参考例 |
|---|---|---|
| b | ○劣化があるものの施設に与える影響が小さいと判断した施設<br>(※深さ1cm 未満) | |

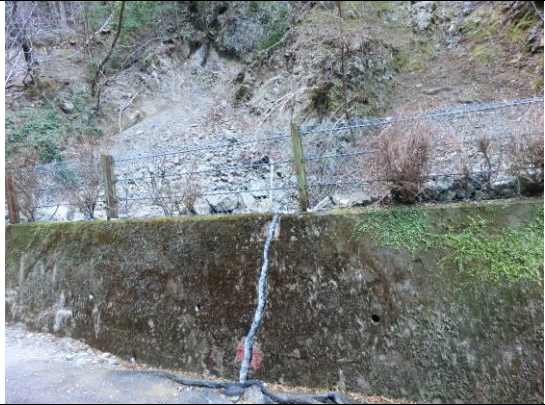
| ランク | 評価基準（※は目安値） | 参考例 |
|---|---|---|
| e | <p>○亀裂の開口が大きく進行しているもの。施設全体に見られる。</p> <p>（※幅 3 cm以上）</p> | |

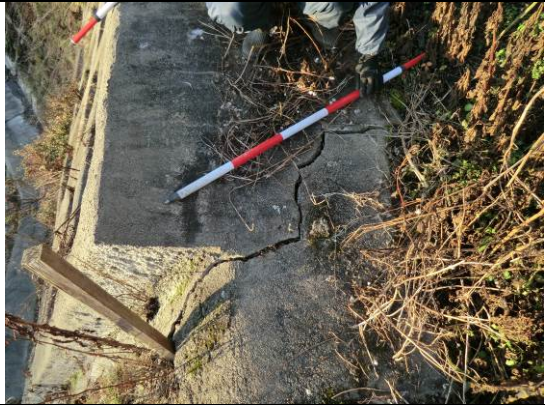
| ランク | 評価基準（※は目安値） | 参考例 |
|---|---|---|
| c | <p>○一部のコンクリートに見られる</p> <p>※クラックが進行中で今後も変状の進行が想定されるもの</p> <p>（幅 1 cm～3 cm未満）</p> | |

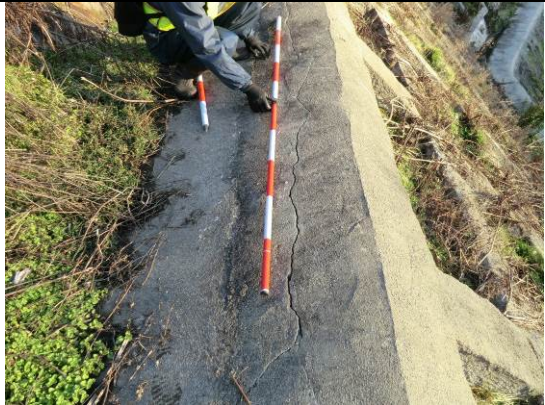
| ランク | 評価基準（※は目安値） | 参考例 |
|---|---|---|
| b | <p>○打継目やひび割れに沿う</p> <p>※クラック等の開口は停止し、施設の機能上支障がないもの</p> <p>（幅 1 cm未満）</p> | |

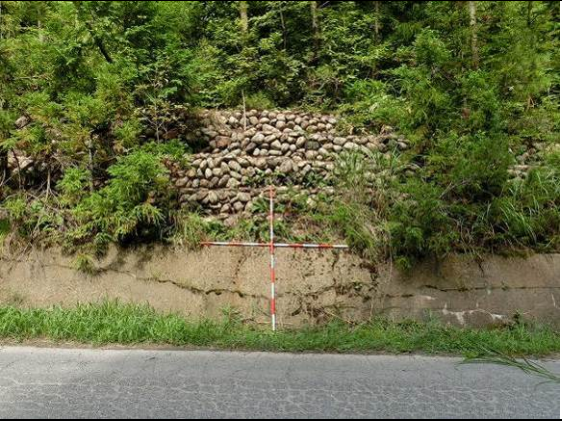
| ランク | 評価基準(※は目安値) | 参考例 |
|---|---|---|
| e | ○湧水による，亀裂・吸出し等の拡大が想定されるもの | |

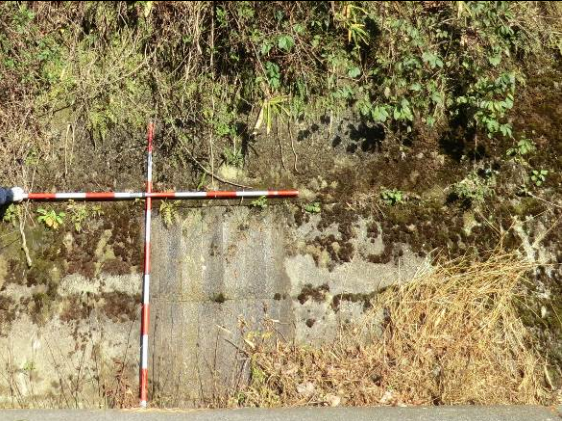
| ランク | 評価基準(※は目安値) | 参考例 |
|---|---|---|
| c | ○亀裂を伴うが，拡大はないと想定できるもの | |

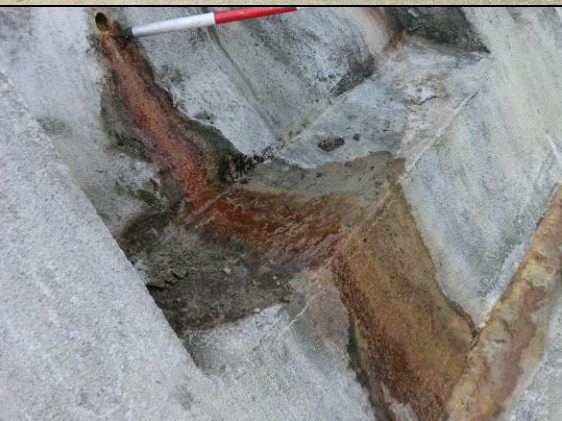
| ランク | 評価基準(※は目安値) | 参考例 |
|---|---|---|
| b | ○亀裂を伴わない湧水，水の染みだし程度のもの | |

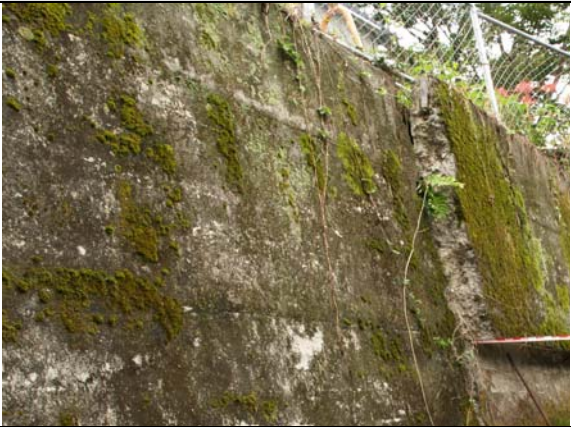
| ランク | 評価基準(※は目安値) | 参考例 |
|---|---|---|
| e | ○すべり等の外力により, 構造物が大きく変状しており, 今後の拡大が想定されるもの | |

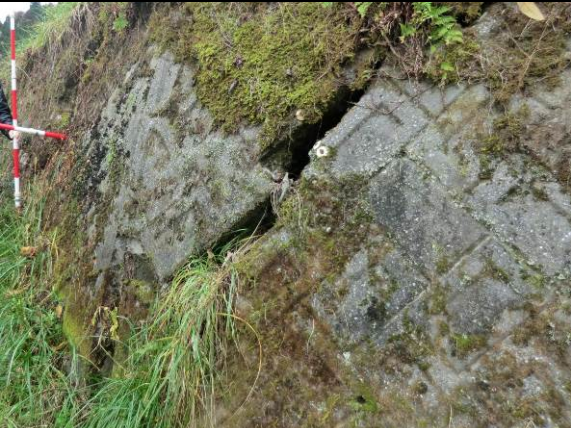
| ランク | 評価基準(※は目安値) | 参考例 |
|---|---|---|
| c | ○すべり等の外力により, 構造物が変状しているが, 拡大傾向はみられないもの | |

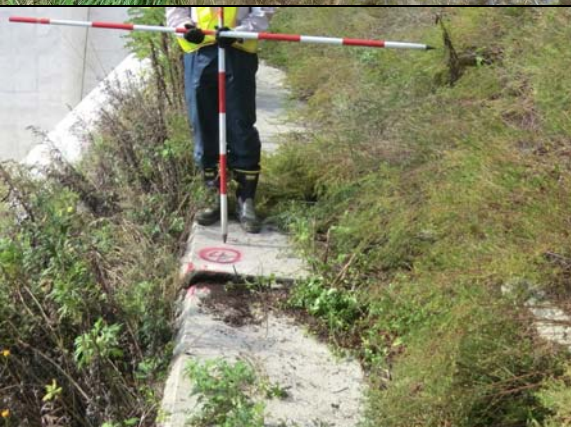
| ランク | 評価基準(※は目安値) | 参考例 |
|---|---|---|
| b | ○わずかな構造物の変位・変形で拡大傾向はみられないもの | |

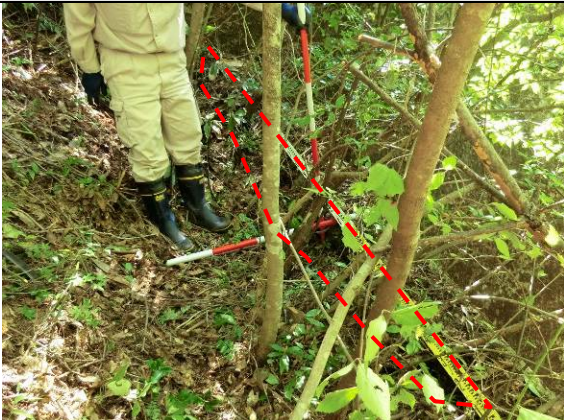
| ランク | 評価基準(※は目安値) | 参考例 |
|---|---|---|
| e | ○土砂の吸出し等により、背面が大きく空洞化しており、拡大が想定されるもの | |

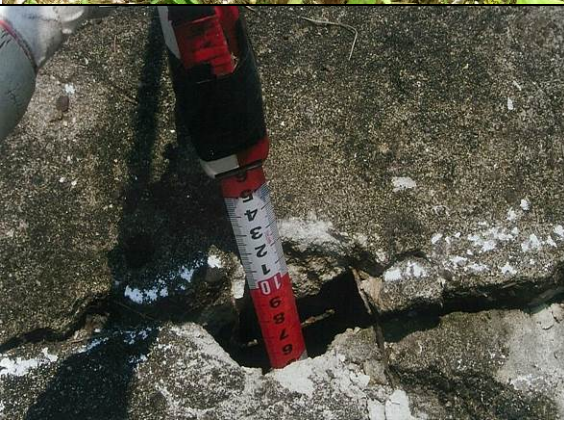
| ランク | 評価基準(※は目安値) | 参考例 |
|---|---|---|
| c | ○土砂の吸出し等により、背面が空洞化しているが、拡大傾向はみられないもの | |

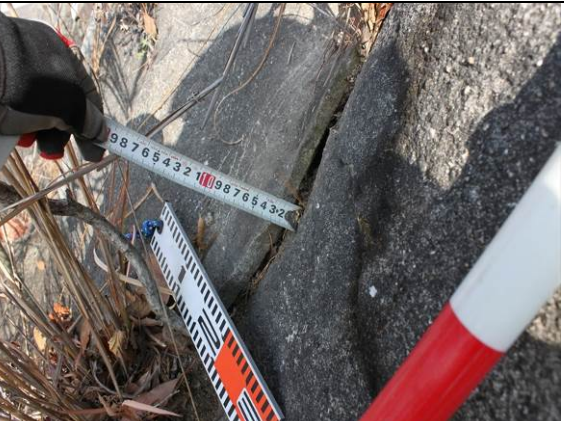
| ランク | 評価基準(※は目安値) | 参考例 |
|---|---|---|
| b | ○わずかな背面の空洞化で拡大傾向はみられない | |

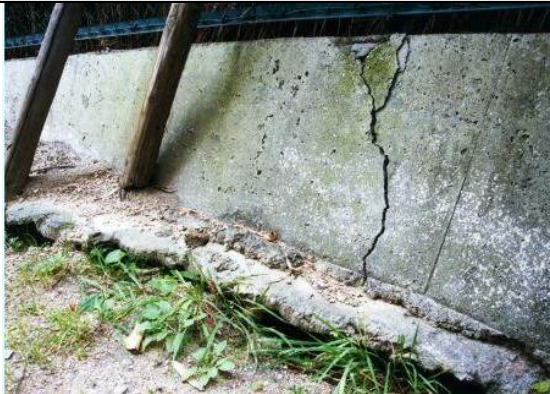
| ランク | 評価基準(※は目安値) | 参考例 |
|---|---|---|
| e | ○支持力の不足等により, 構造物が沈下しており, 拡大が想定されるもの | |

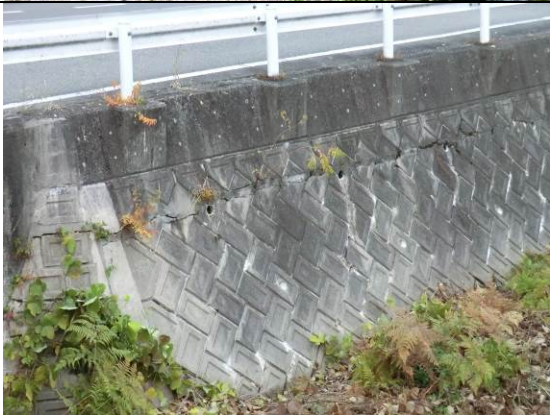
| ランク | 評価基準(※は目安値) | 参考例 |
|---|---|---|
| c | ○支持力の不足等により, 構造物が沈下しているが, 拡大傾向はみられないもの | |

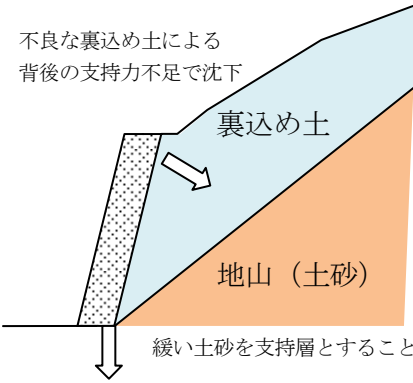
| ランク | 評価基準(※は目安値) | 参考例 |
|---|---|---|
| b | ○わずかな構造物の沈下で拡大傾向はみられない | <p>不良な裏込め土による<br/>背後の支持力不足で沈下</p> <p>裏込め土</p> <p>地山 (土砂)</p> <p>緩い土砂を支持層とすることによる沈下</p> |

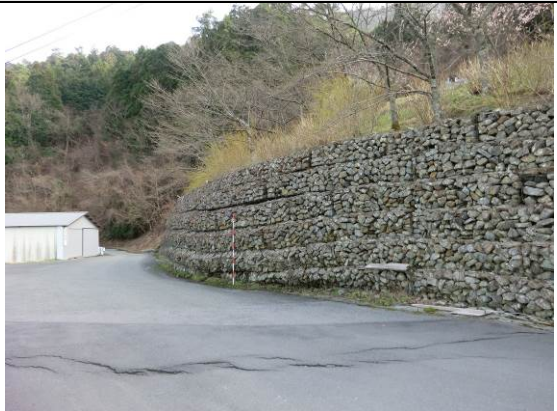
| ランク | 評価基準(※は目安値) | 参考例 |
|---|---|---|
| e | ○ふとんかご, かご枠<br>大きく押し出しており, 今後も拡大が予測されるもの | |

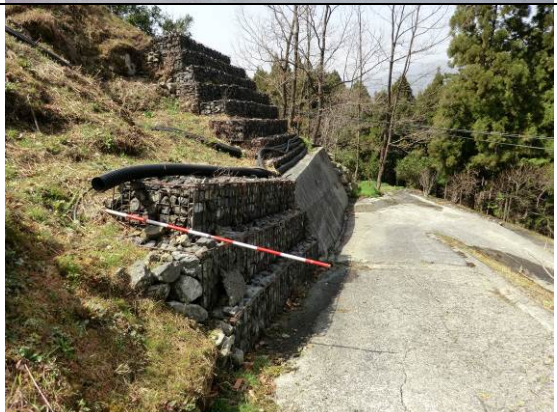
| ランク | 評価基準(※は目安値) | 参考例 |
|---|---|---|
| c | ○ふとんかご, かご枠<br>金属部に錆が生じ, 強度低下の懸念がある。 | |

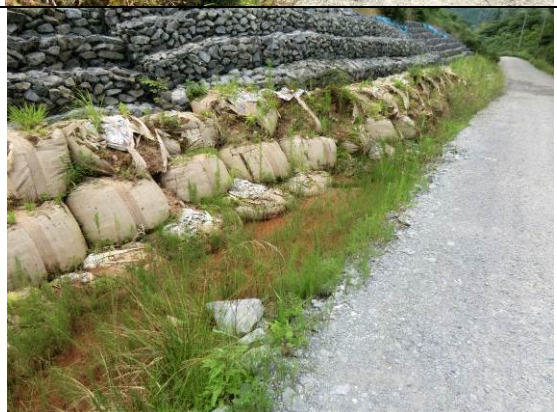
| ランク | 評価基準(※は目安値) | 参考例 |
|---|---|---|
| b | ○ふとんかご, かご枠<br>背後地山の土圧により, ふとんかごに歪が生じているが, 施設の機能上支障がないもの。 | |

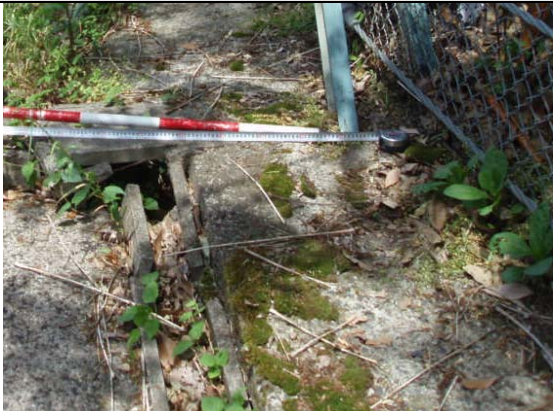
| ランク | 評価基準(※は目安値) | 参考例 |
|---|---|---|
| e | ○大きく変形し、漏水が認められるなど、水路としての役割を果たしていないもの。または、土砂により完全に埋没しているもの。 | |

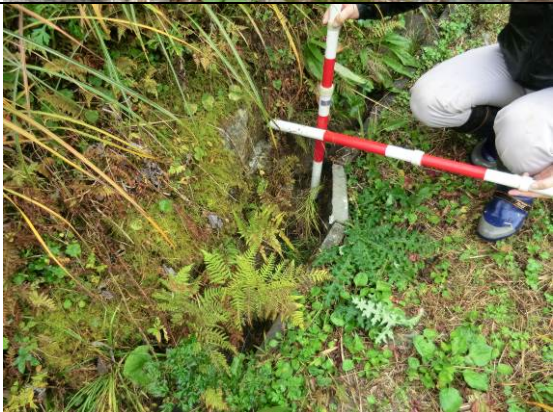
| ランク | 評価基準(※は目安値) | 参考例 |
|---|---|---|
| c | ○変形しているが、漏水は少なく、水の流下が認められるもの。または、土砂堆積により流下能力が大きく低下しているもの。 | |

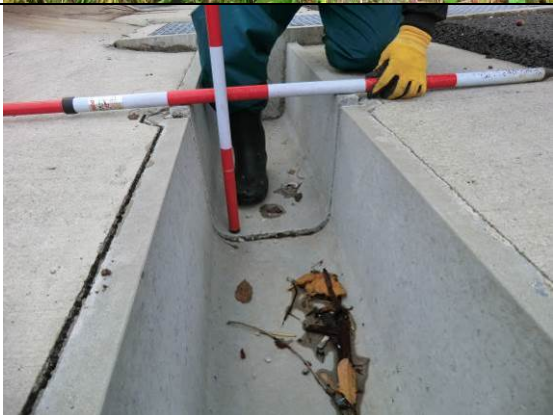
| ランク | 評価基準(※は目安値) | 参考例 |
|---|---|---|
| b | ○損傷程度が小さく、拡大傾向が認められないもの。<br>または、土砂の堆積が少ないもの。 | |

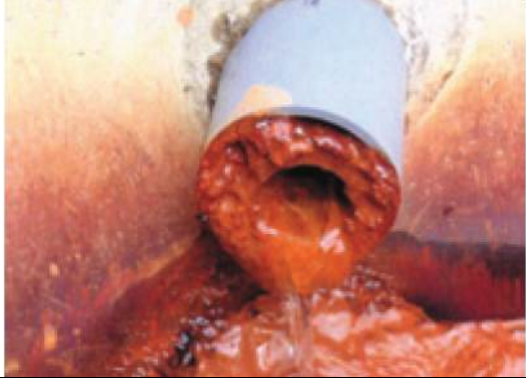
| ランク | 評価基準（※は目安値） | 参考例 |
|---|---|---|
| e | <p>○集水管孔口の 50%以上に土砂や鉄バクテリアなどの閉塞物が付着している。<br/>または破損により排水効率が低下している。</p> | |

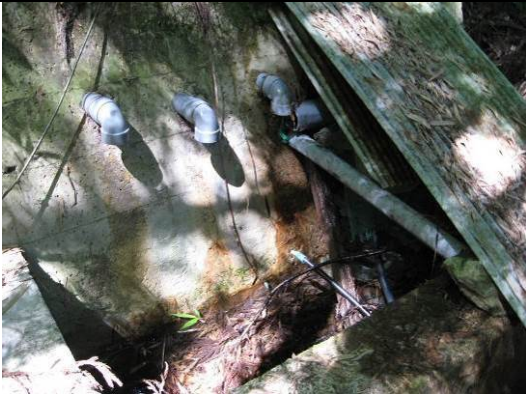
| ランク | 評価基準（※は目安値） | 参考例 |
|---|---|---|
| c | <p>○集水管孔口の 25～50%程度に土砂や鉄バクテリアなどの閉塞物が付着している。<br/>○集水管、集水桝の破損や、枡への木の葉や土砂が堆積し、排水された地下水が、地すべり斜面に再浸透している。</p> | |

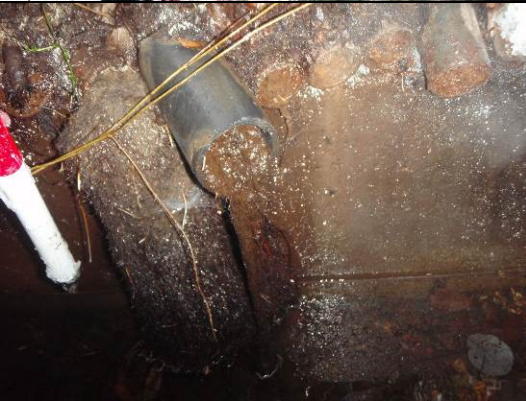
| ランク | 評価基準（※は目安値） | 参考例 |
|---|---|---|
| b | <p>○集水管孔口の 25%以下に閉塞物が付着している。<br/>○土砂や草で覆われ、施設の点検に不具合が生じている。</p> | |

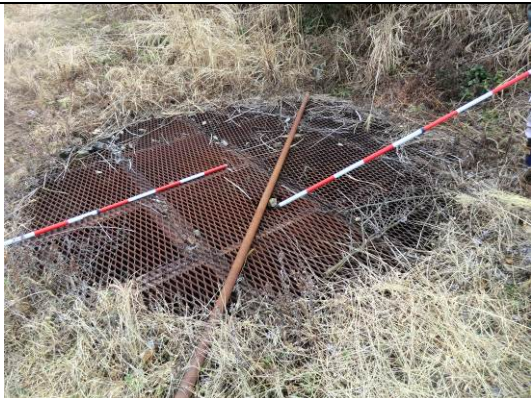
| ランク | 評価基準(※は目安値) | 参考例 |
|---|---|---|
| c | <ul style="list-style-type: none"> <li>○集水井としての機能が低下しつつあるもの。</li> <li>○集水管孔口の 25～50%程度に土砂や鉄バクテリアなどの閉塞物が付着している。</li> <li>○柵やタラップが破損するなど、安全性に問題が生じている。</li> </ul> | |

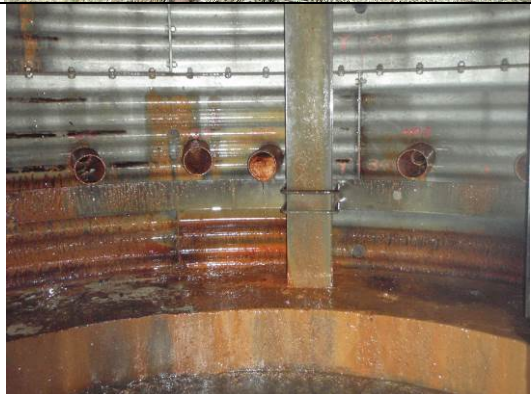
| ランク | 評価基準(※は目安値) | 参考例 |
|---|---|---|
| b | <ul style="list-style-type: none"> <li>○集水管孔口の 25%以下に閉塞物が付着している。</li> <li>○土砂や草で覆われ、施設の点検に不具合が生じている。</li> <li>○ライナープレートに腐食や亀裂が認められる。</li> </ul> | |

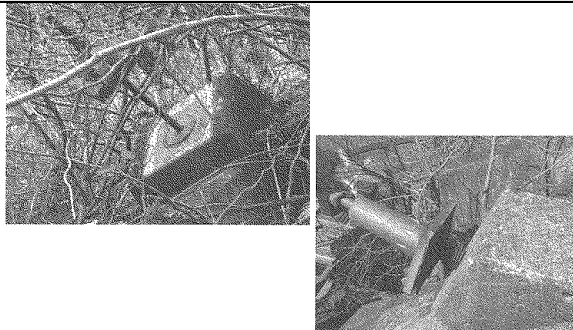
| ランク | 評価基準(※は目安値) | 参考例 |
|---|---|---|
| e | <ul style="list-style-type: none"> <li>○アンカーがその機能を発揮していないことが認められた場合。</li> <li>○アンカーヘッドのキャップの浮きや抜け落ちが認められる。</li> <li>○周辺斜面に滑落崖や押し出しが新たに認められる。</li> </ul> | |

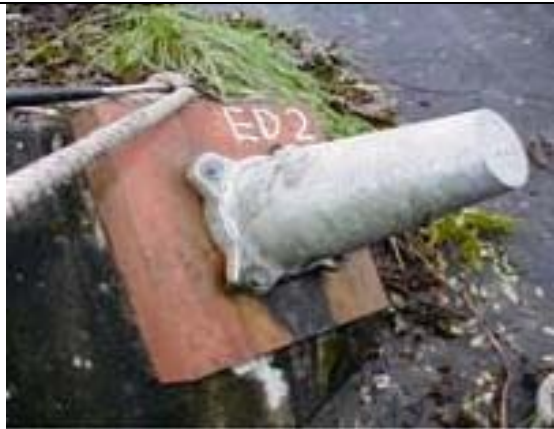
| ランク | 評価基準(※は目安値) | 参考例 |
|---|---|---|
| c | <ul style="list-style-type: none"> <li>○今後変状が進行すれば、機能上問題が生じると考えられるもの。</li> <li>○アンカーヘッドや受圧版に腐食やひび割れ、角かけが認められる。</li> <li>○アンカープレートにずれが認められる。</li> <li>○防錆油の流出跡が認められる</li> </ul> | |

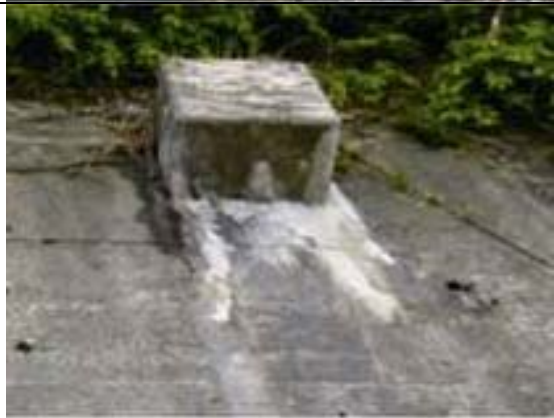
| ランク | 評価基準(※は目安値) | 参考例 |
|---|---|---|
| b | <ul style="list-style-type: none"> <li>○アンカーヘッド周辺に遊離石灰や雑草の繁茂が認められるが、施設の機能上支障がないもの。</li> </ul> | |

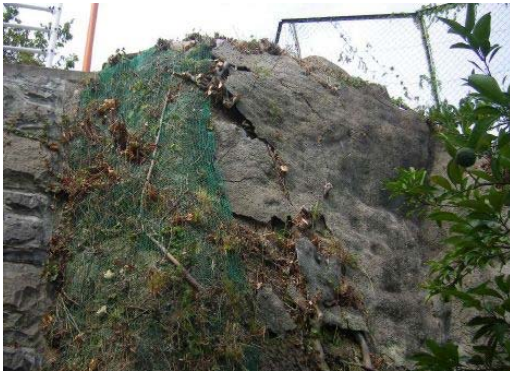
（補修前）

（吹付工補修）（維持修繕対応）

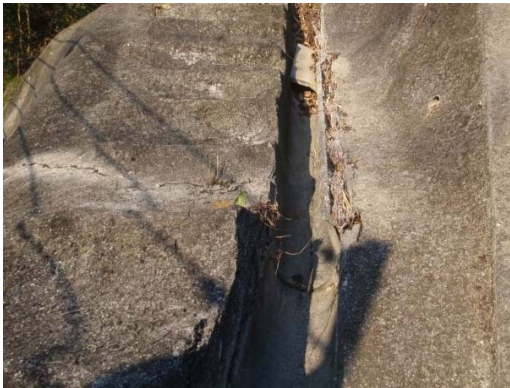
（補修前）

（水路工補修）（維持修繕対応）

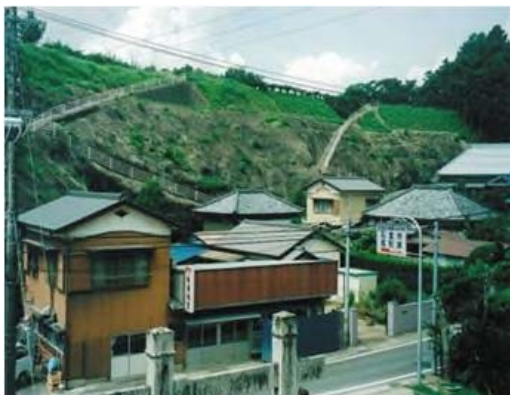
（施工前）

（モルタル吹付工の吹付法枠工への改築）（緊急改築事業対応）
