# 施設点検マニュアル

平成 24 年 3 月

広島県砂防課

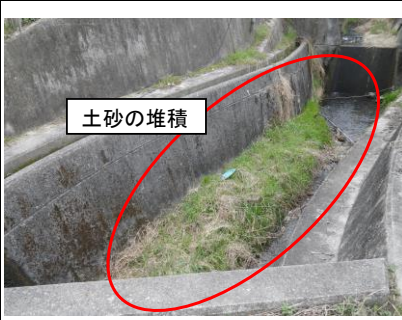
| 対策区分Aの事例 | 変状の種類 | 種別 | I | |
| | 対策区分 | | A | |
| | 1.河道流下断面を阻害するような土砂堆積の有無 | | | |
| | ○右岸側に土砂が堆積しており、河積流下断面を侵している。 | | | |

河積を阻害している割合が3割以下であるが、この程度の堆積はA対策区分として計上する。

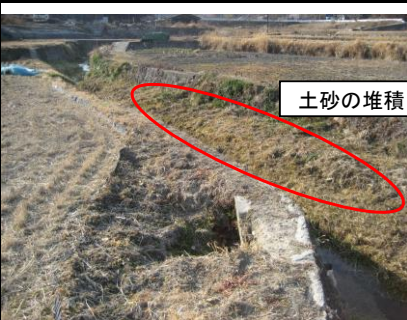
| 対策区分Bの事例 | 変状の種類 | 種別 | I | |
| | 対策区分 | | B | |
| | 1.河道流下断面を阻害するような土砂堆積の有無 | | | |
| | ○左岸側に土砂が堆積しており、河積流下断面を侵している。 | | | |

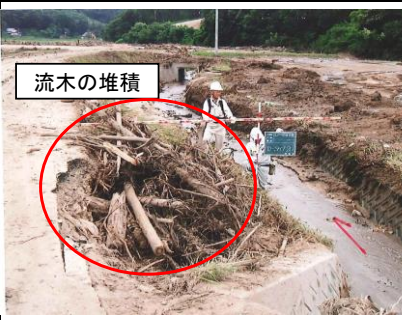
| 対策区分Cの事例 | 変状の種類 | 種別 | I | |
| | 対策区分 | | C | |
| | 2.河道流下断面を阻害するような河道内樹木の有無 | | | |
| | ○左岸側に流木が堆積しており、河積流下断面を侵している。 | | | |

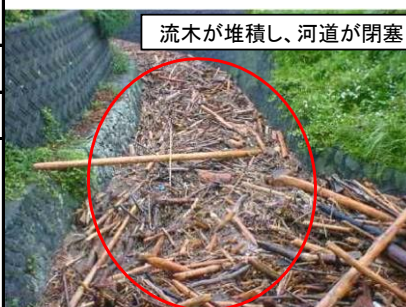
| 対策区分Eの事例 | 変状の種類 | 種別 | I | <div>流木が堆積し、河道が閉塞</div> |
| | 対策区分 | | E | |
| | 1.河道流下断面を阻害するような河道内樹木の有無 | | | |
| | ○流木が堆積しており、河積流下断面が閉塞している。 | | | |

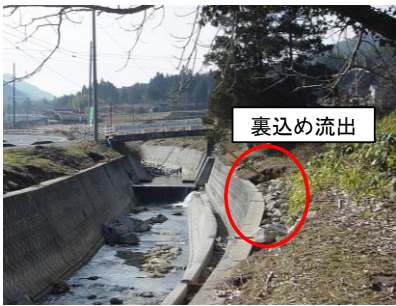
| 対策区分Aの事例 | 変状の種類 | 種別 | II | |
| | 対策区分 | | A | |
| | 1.変状・損傷・裏込の流失等の有無<br>○裏込めが流出している。 | | | |

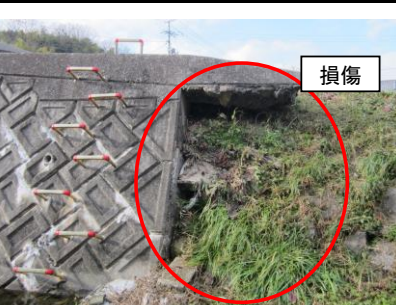
| 対策区分Bの事例 | 変状の種類 | 種別 | II | |
| | 対策区分 | | B | |
| | 1.変状・損傷・裏込の流失等の有無<br>○護岸工が損傷している。 | | | |

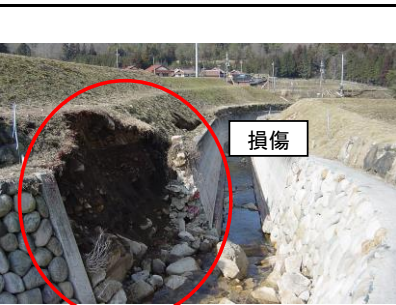
| 対策区分Cの事例 | 変状の種類 | 種別 | II | |
| | 対策区分 | | C | |
| | 3.根固め・護床工の変状・損傷等の有無<br>○護岸工が損傷している | | | |

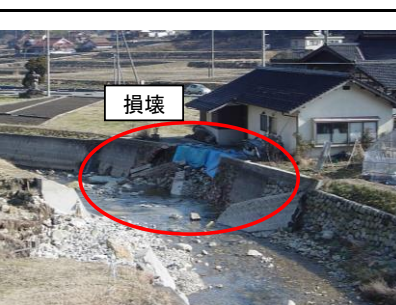
| 対策区分Eの事例 | 変状の種類 | 種別 | II | |
| | 対策区分 | | E | |
| | 1.変状・損傷・裏込の流失等の有無<br>○護岸工及び背面の土砂が流出している。<br>(背後地に人家、道路等があるのでE) | | | |

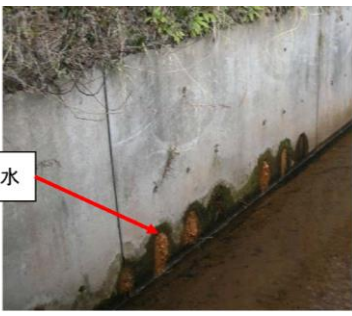
| 対策区分Aの事例 | 変状の種類 | 種別 | II | | |
| | 対策区分 | | A | | |
| | 3.漏水の有無 | | | | |
| ○広い範囲でにじんでいる。 | | | | | |

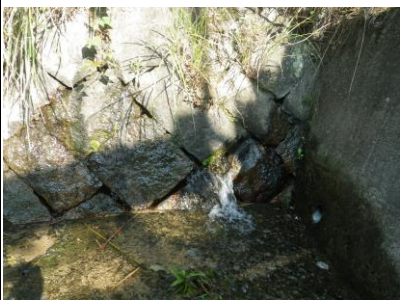
| 対策区分Bの事例 | 変状の種類 | 種別 | II | | |
| | 対策区分 | | B | | |
| | 3.漏水の有無 | | | | |
| ○亀裂を伴わない漏水 | | | | | |

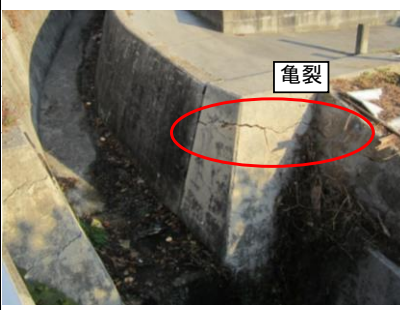
| 対策区分Aの事例 | 変状の種類 | 種別 | Ⅲ | |
| | 対策区分 | | A | |
| | 1.床固工の変状・損傷・亀裂の有無<br><br>○左岸側袖部に亀裂が発生している((0.1cm以下)。 | | | |

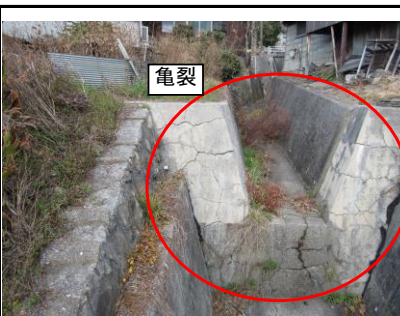
| 対策区分Bの事例 | 変状の種類 | 種別 | Ⅲ | |
| | 対策区分 | | B | |
| | 1.床固工の変状・損傷・亀裂の有無<br><br>○全体的に亀裂が発生している(0.1～1cm程度)(アルカリ骨材反応と想定される)。 | | | |

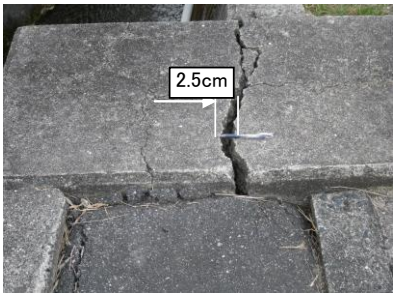
| 対策区分Cの事例 | 変状の種類 | 種別 | Ⅲ | |
| | 対策区分 | | C | |
| | 1.床固工の変状・損傷・亀裂の有無<br><br>○1.0～3.0cmのひび割れが多数存在する。 | | | |

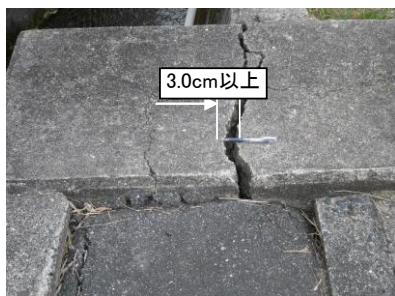
| 対策区分Eの事例 | 変状の種類 | 種別 | Ⅲ | |
| | 対策区分 | | E | |
| | 1.床固工の変状・損傷・亀裂の有無<br><br>○3.0cm以上のひび割れが多数存在する。 | | | |

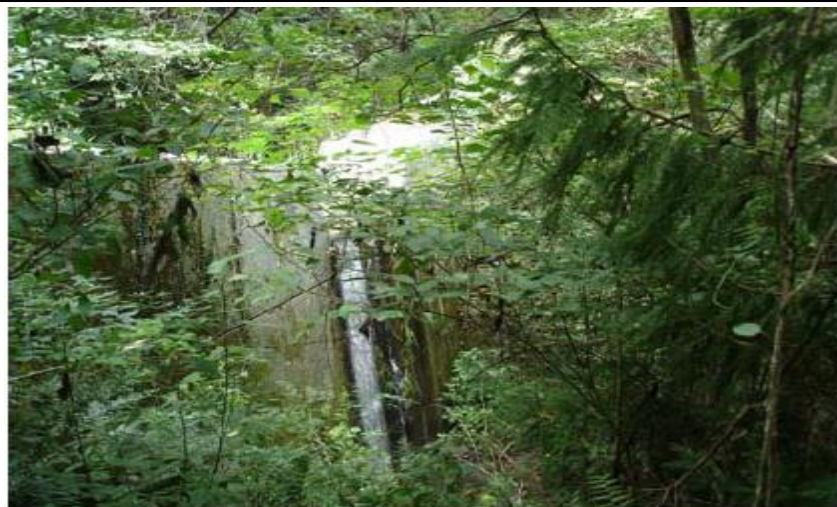
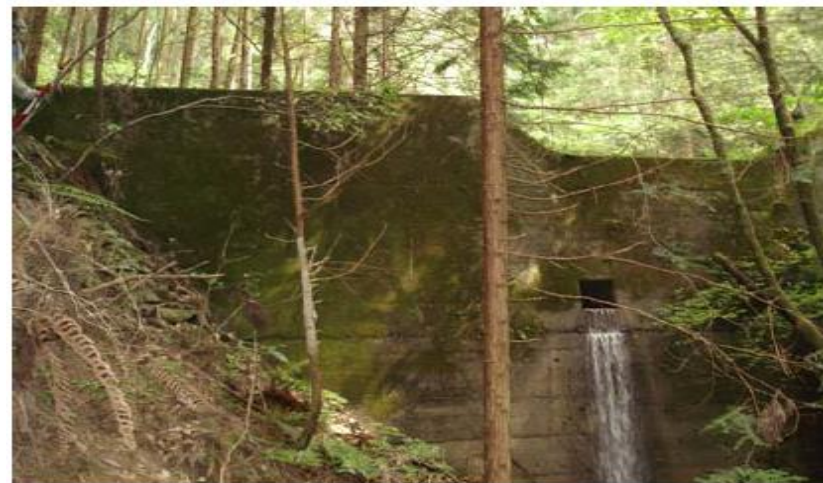
| 写真番号 | 1 | 表題 | 比治山谷止工1 | 写真番号 | 2 | 表題 | 比治山谷止工2 |

| 備考 | 下流より | 備考 | 下流より |

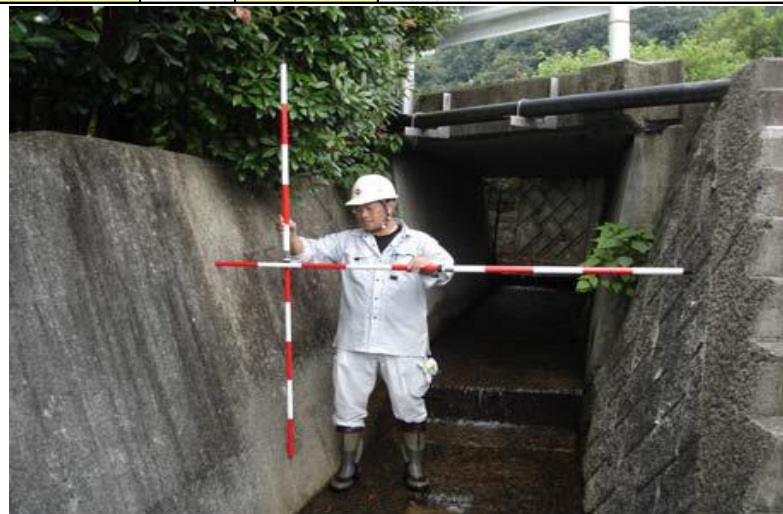
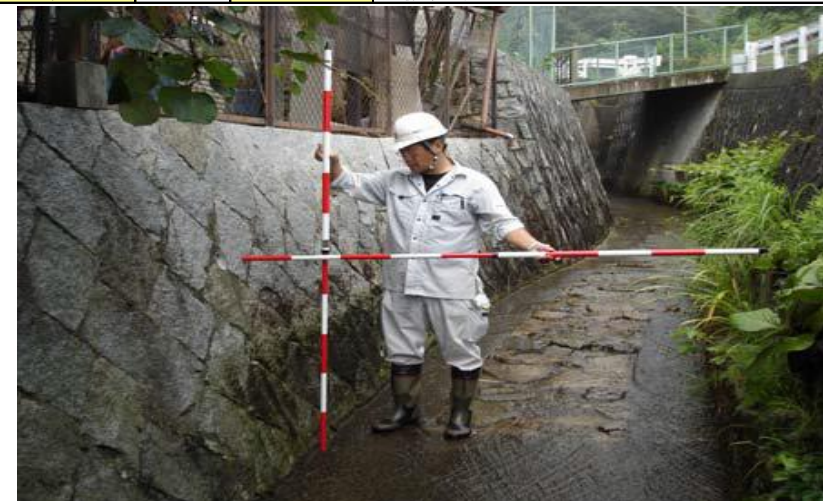
| 写真番号 | 3 | 表題 | 設備番号3-1 | 写真番号 | 4 | 表題 | 設備番号3-3 |

| 備考 | 下流より | 備考 | 下流より |
