# 異常箇所事例集

平成28年1月

# 道路巡視 異常箇所の事例

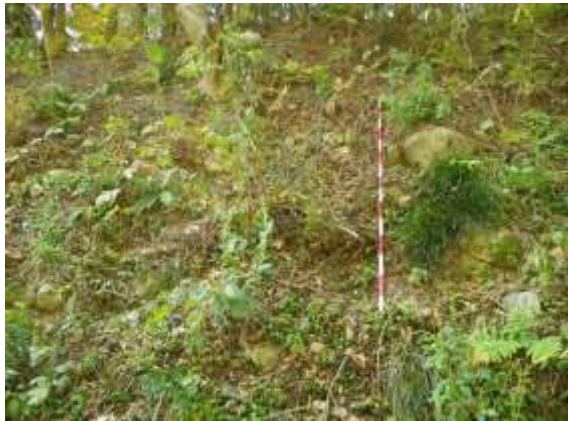
| | ●斜面の浮石、転石あり | |

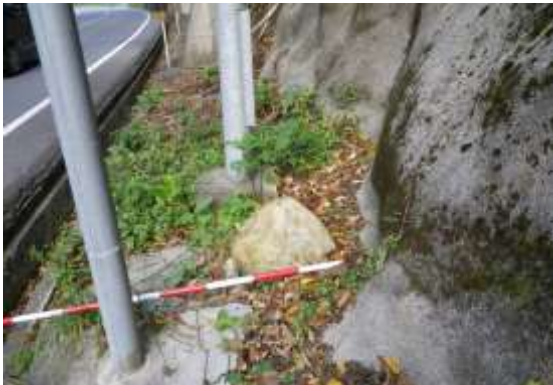
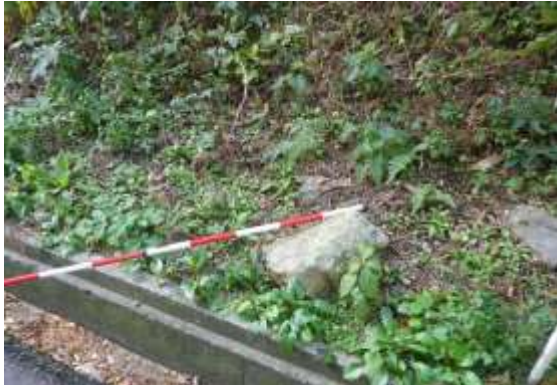
| | ●路肩に落石あり | ●路肩に落石あり |

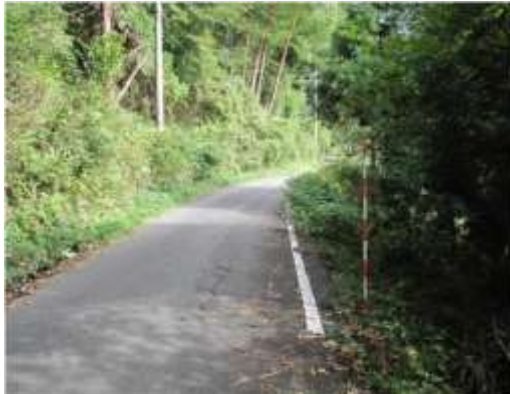
| ③ 沈下・崩壊・段差 | ●盛土法面の舗装にひび割れ、段差<br>【法肩部の沈下(崩落等なし)】 | | ●車上からの異常(気づき)<br>【路面にひび割れ及び段差】 |

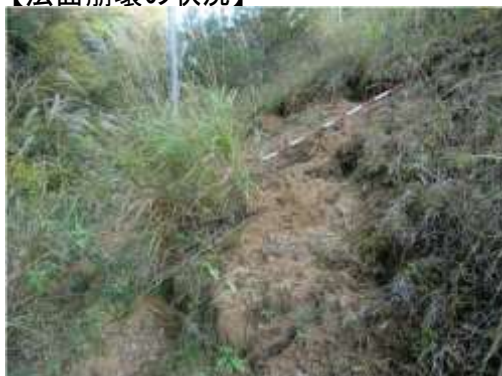
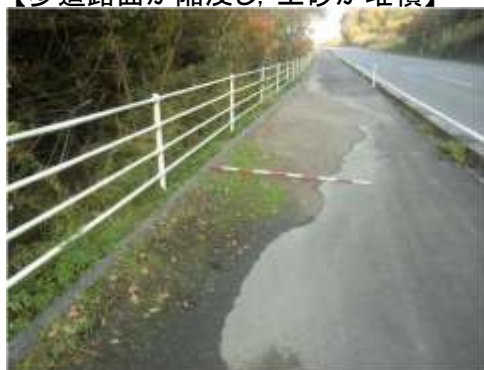
| 崩<br>落 | ●盛土法面の中腹部に崩壊<br>【法面崩壊の状況】<br> | ●車上からの異常(気づき)<br>【歩道路面が陥没し、土砂が堆積】<br> | |

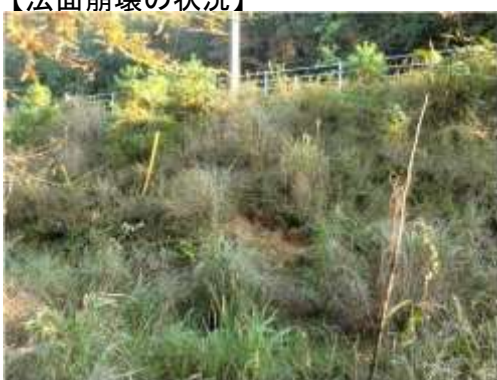
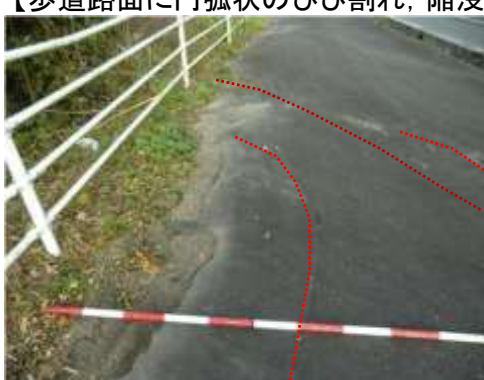
| | ●盛土法面の中腹部に崩壊<br>【法面崩壊の状況】<br> | ●車上からの異常(気づき)<br>【歩道路面に円弧状のひび割れ、陥没】<br> | |

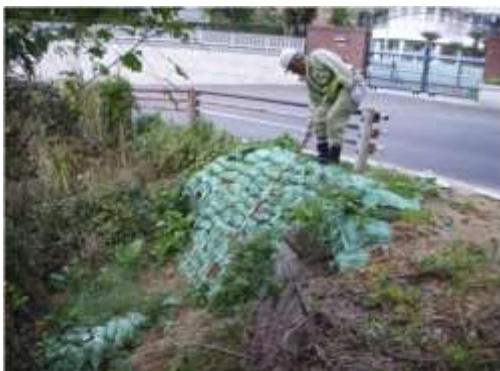
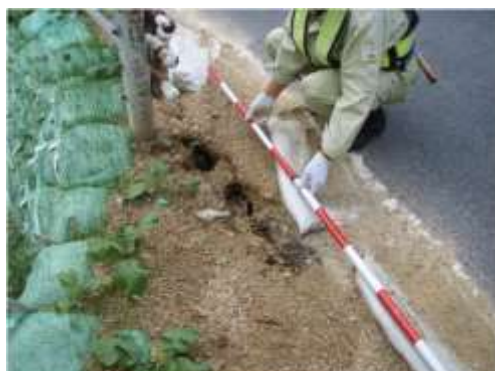
| 亀<br>裂<br>・<br>は<br>ら<br>み<br>・<br>陥<br>没 | ●崩落箇所の植生土のうによる補修部(路肩部)に開口亀裂が新たに発生<br>【開口亀裂 L=2m】<br> | | |

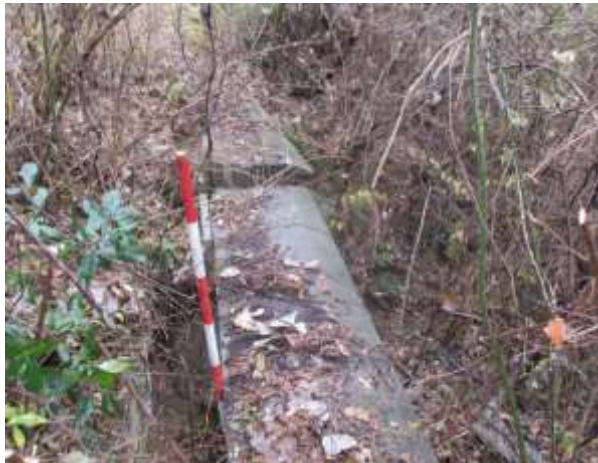
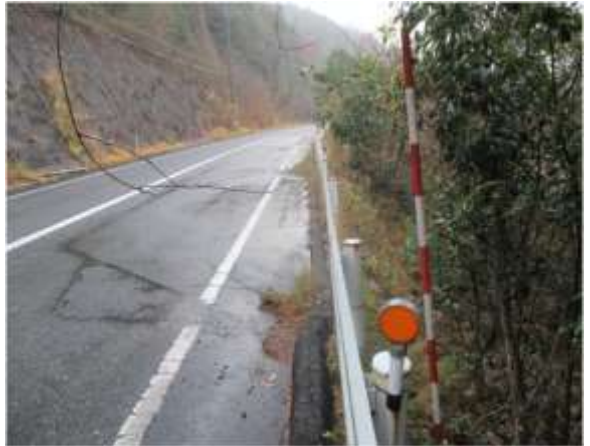
| 崩落(洗堀) | ●法面が崩壊し、小段水路が浮いている | ●車上からの異常(気づき)<br>【舗装補修後、新たなひび割れ発生】 |

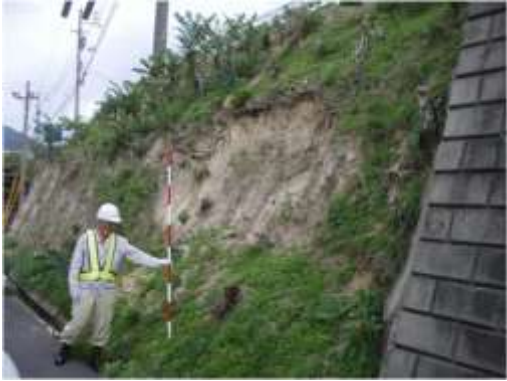
| 施設<br>区分 | (2) 法面(切土法面) | | |
|---|---|---|---|
| 肌落<br>・ガリー<br>・浸食 | ●切土法面の表層崩壊<br>【法面崩壊の状況】<br> | | |

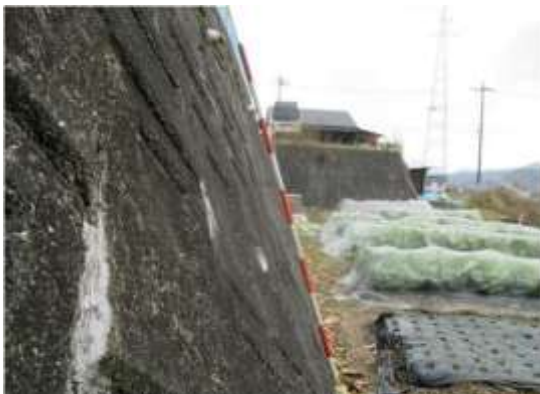
【はらみだし】

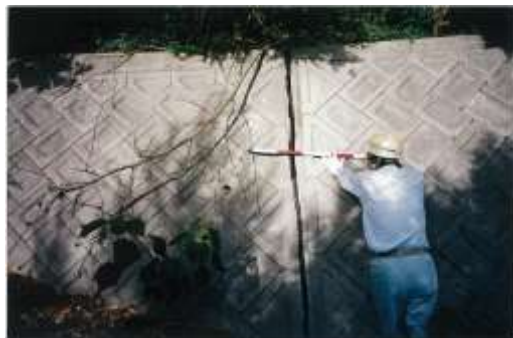
●ブロック積擁壁の目地の開き  
【目地部の開き】

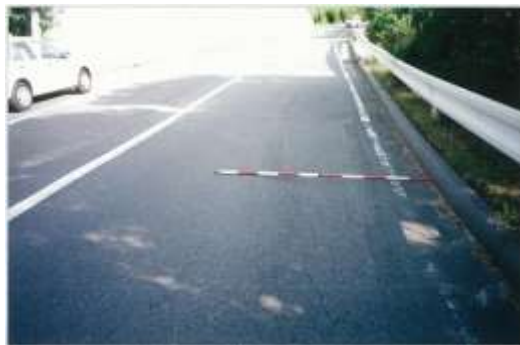
●車上からの異常(気づき)  
【路面に段差を伴うひび割れ】

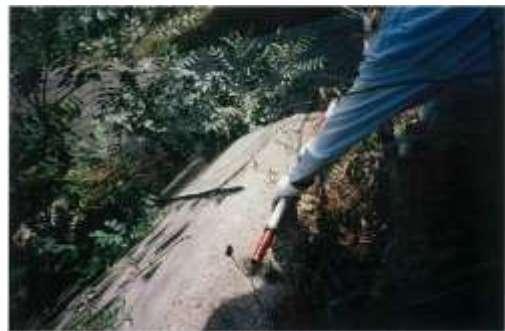
【天端のずれ(倒れ)】

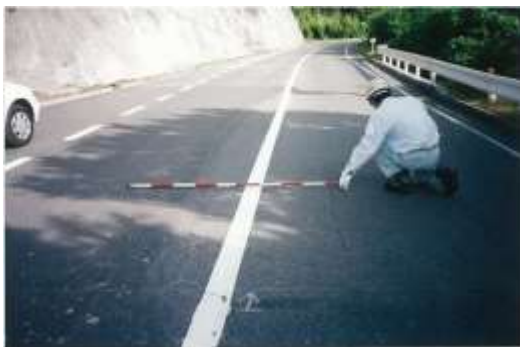
【路面に段差を伴うひび割れ】

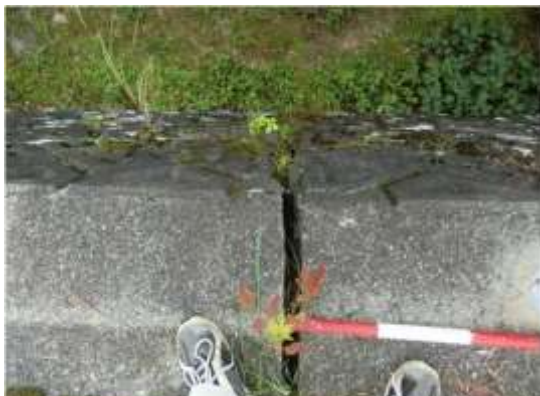
●ブロック積擁壁の目地の開き  
【目地の開き】

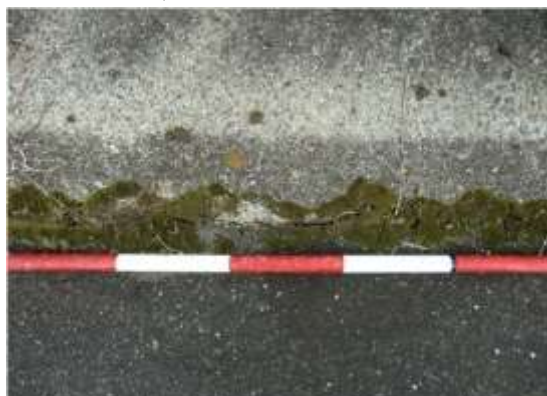
●車上からの異常(気づき)  
【天端と舗装路面との隙間】

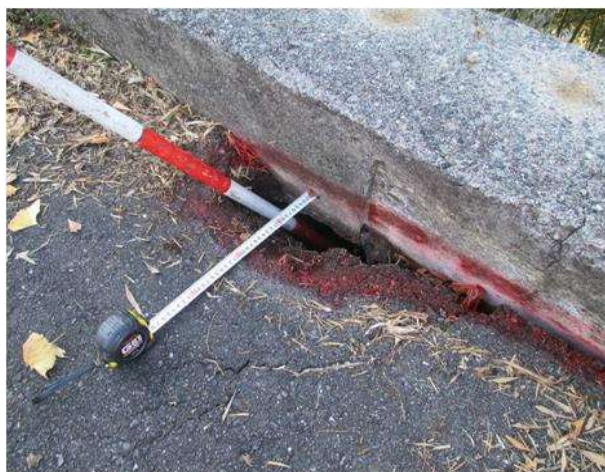
- 【裏込め材の沈下による歩道部の陥没】

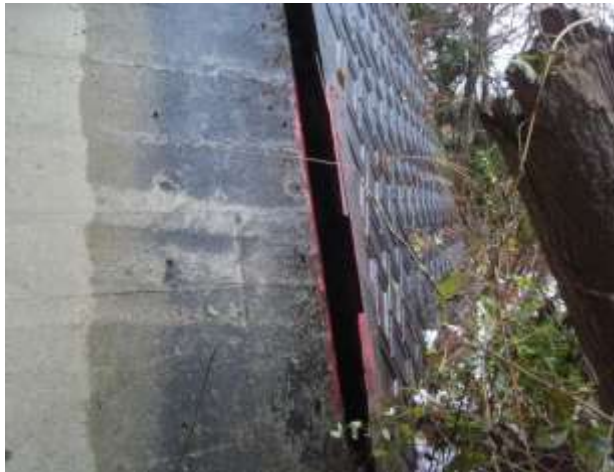
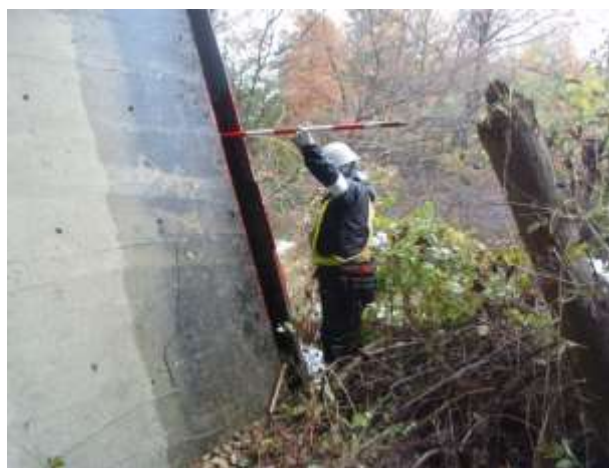
### ●ブロック積の目地部の移動・倒れ

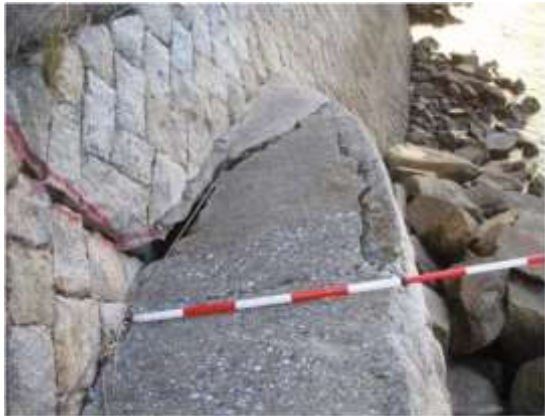
| | ●石積擁壁の沈下・倒れ【近景】 | |

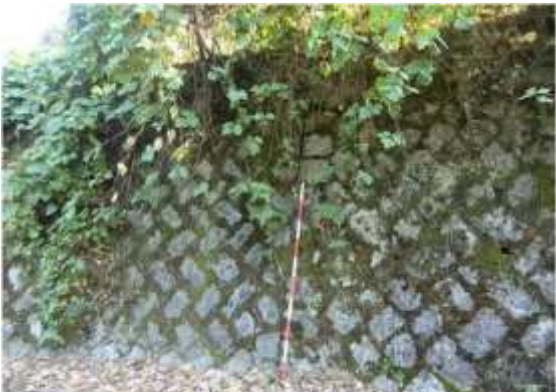
| | ●目地部の開き【遠景】 | ●目地部の開き【近景】 |

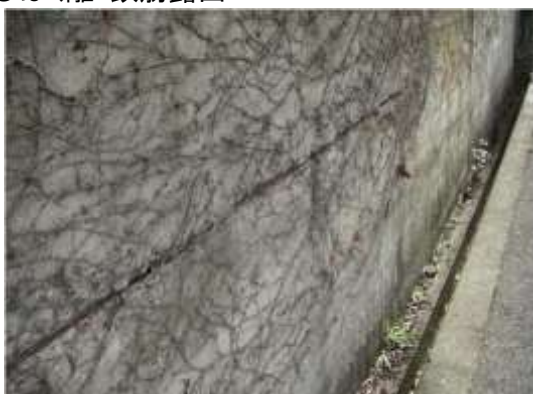
### ●はく離・鉄筋露出

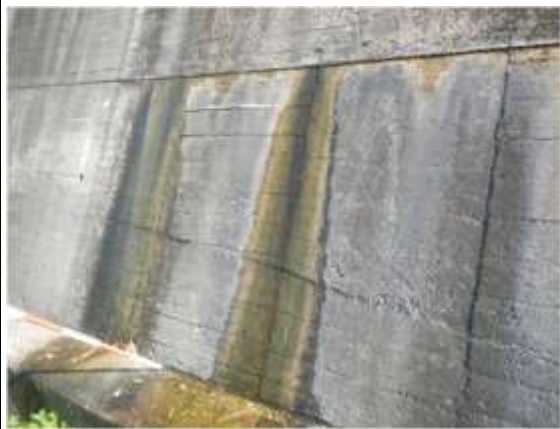
### ●打ち継ぎ目からの湧水

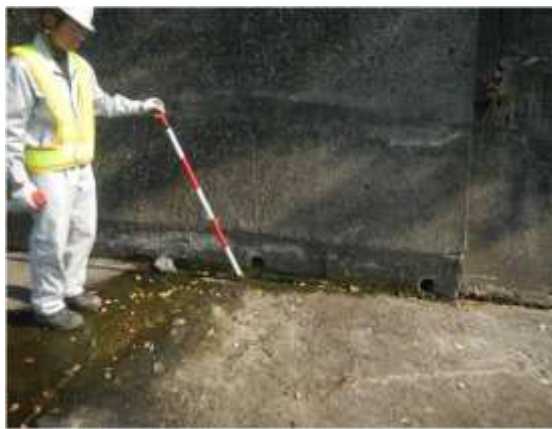
### ●水抜き穴からの湧水
